# ポジトロニウムの寿命 測定と量子振動

2017年度P1 有元 島地 龍澤

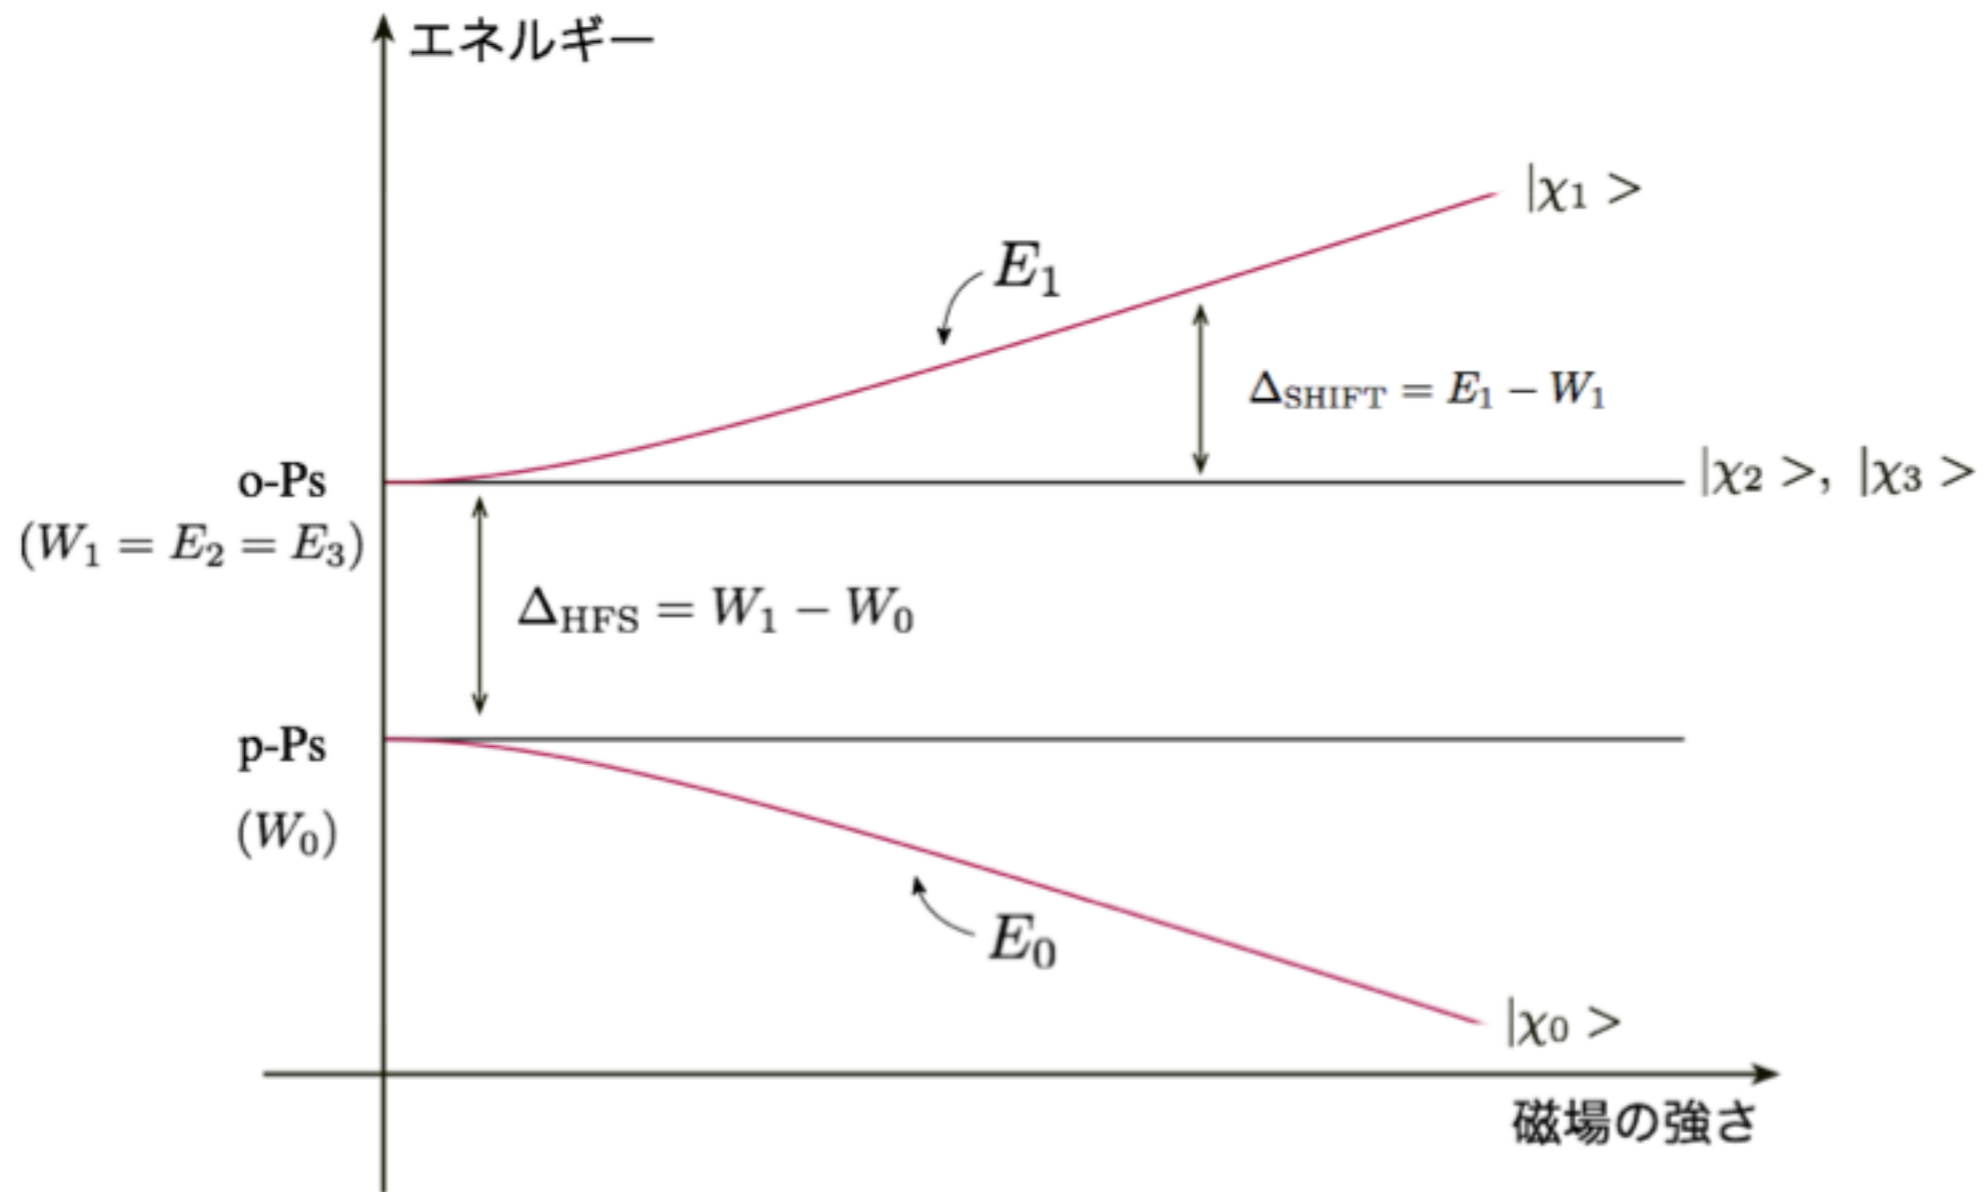
磁場下  $|1,0\rangle$ と $|0,0\rangle$ の間に混合が起こり、エネルギー固有値がZeemanシフトを起こす。

$$\Delta_{SHIFT} \equiv E_1 - W_1 = \frac{1}{2} \Delta_{HFS} (-1 + (1 + x^2)^{\frac{1}{2}}) \quad x \equiv \frac{2g'\mu_B H}{\Delta_{HFS}}$$

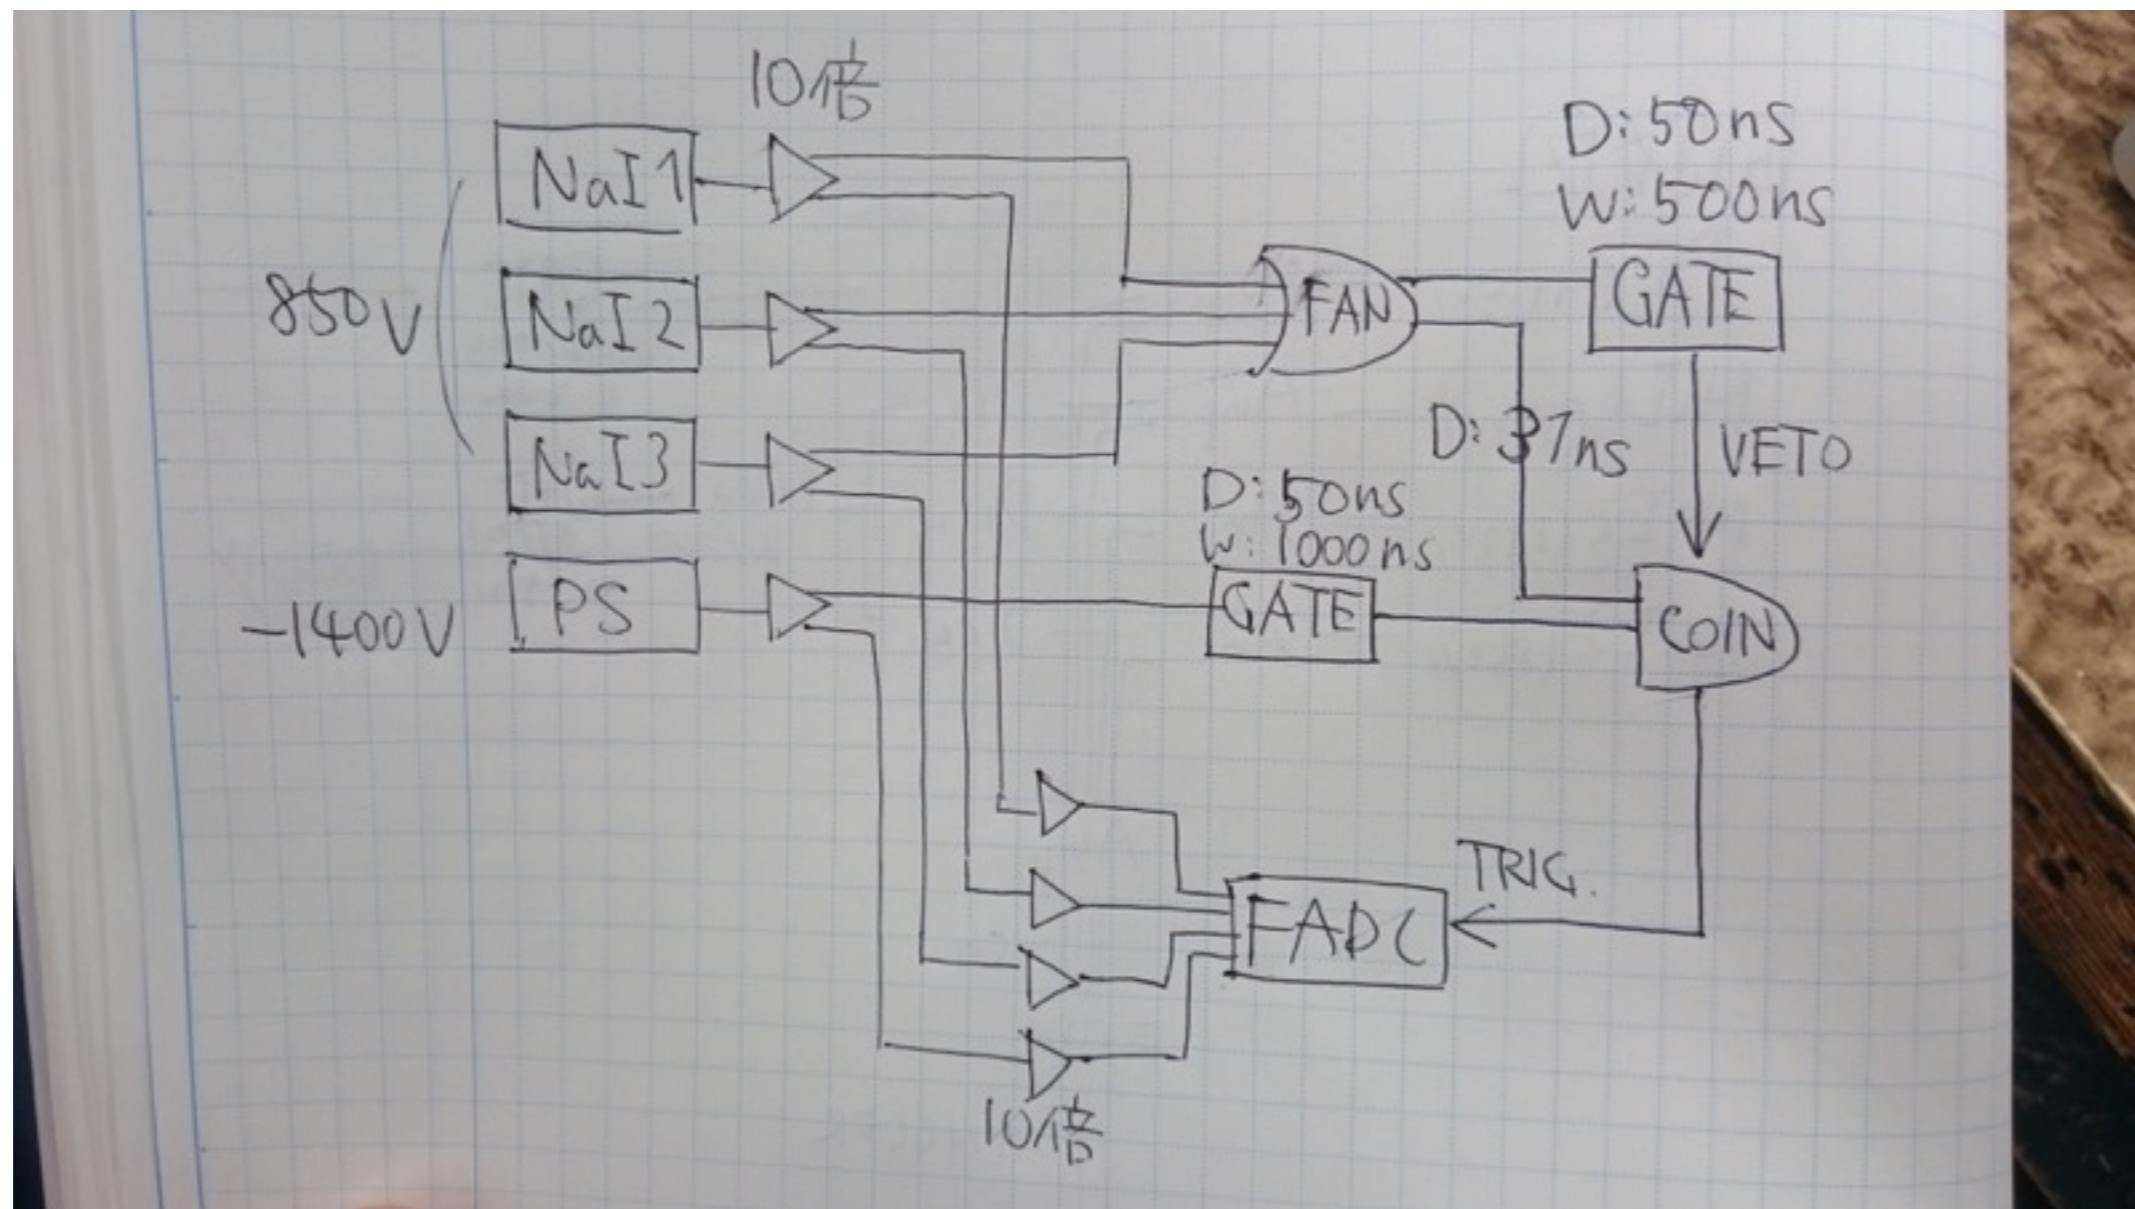
- 以下の図のような回路でデータを取った。昨年度から大きく変わった点はない。

- ・ 今年度の課題
- ・ 各Na1によってイベント数が大きく異なった。とくに真ん中のNa2のイベントが、全イベント数の半数以上を占めていた。  
→ Na1,3を改善すればより多くのデータが取れたかもしれない。

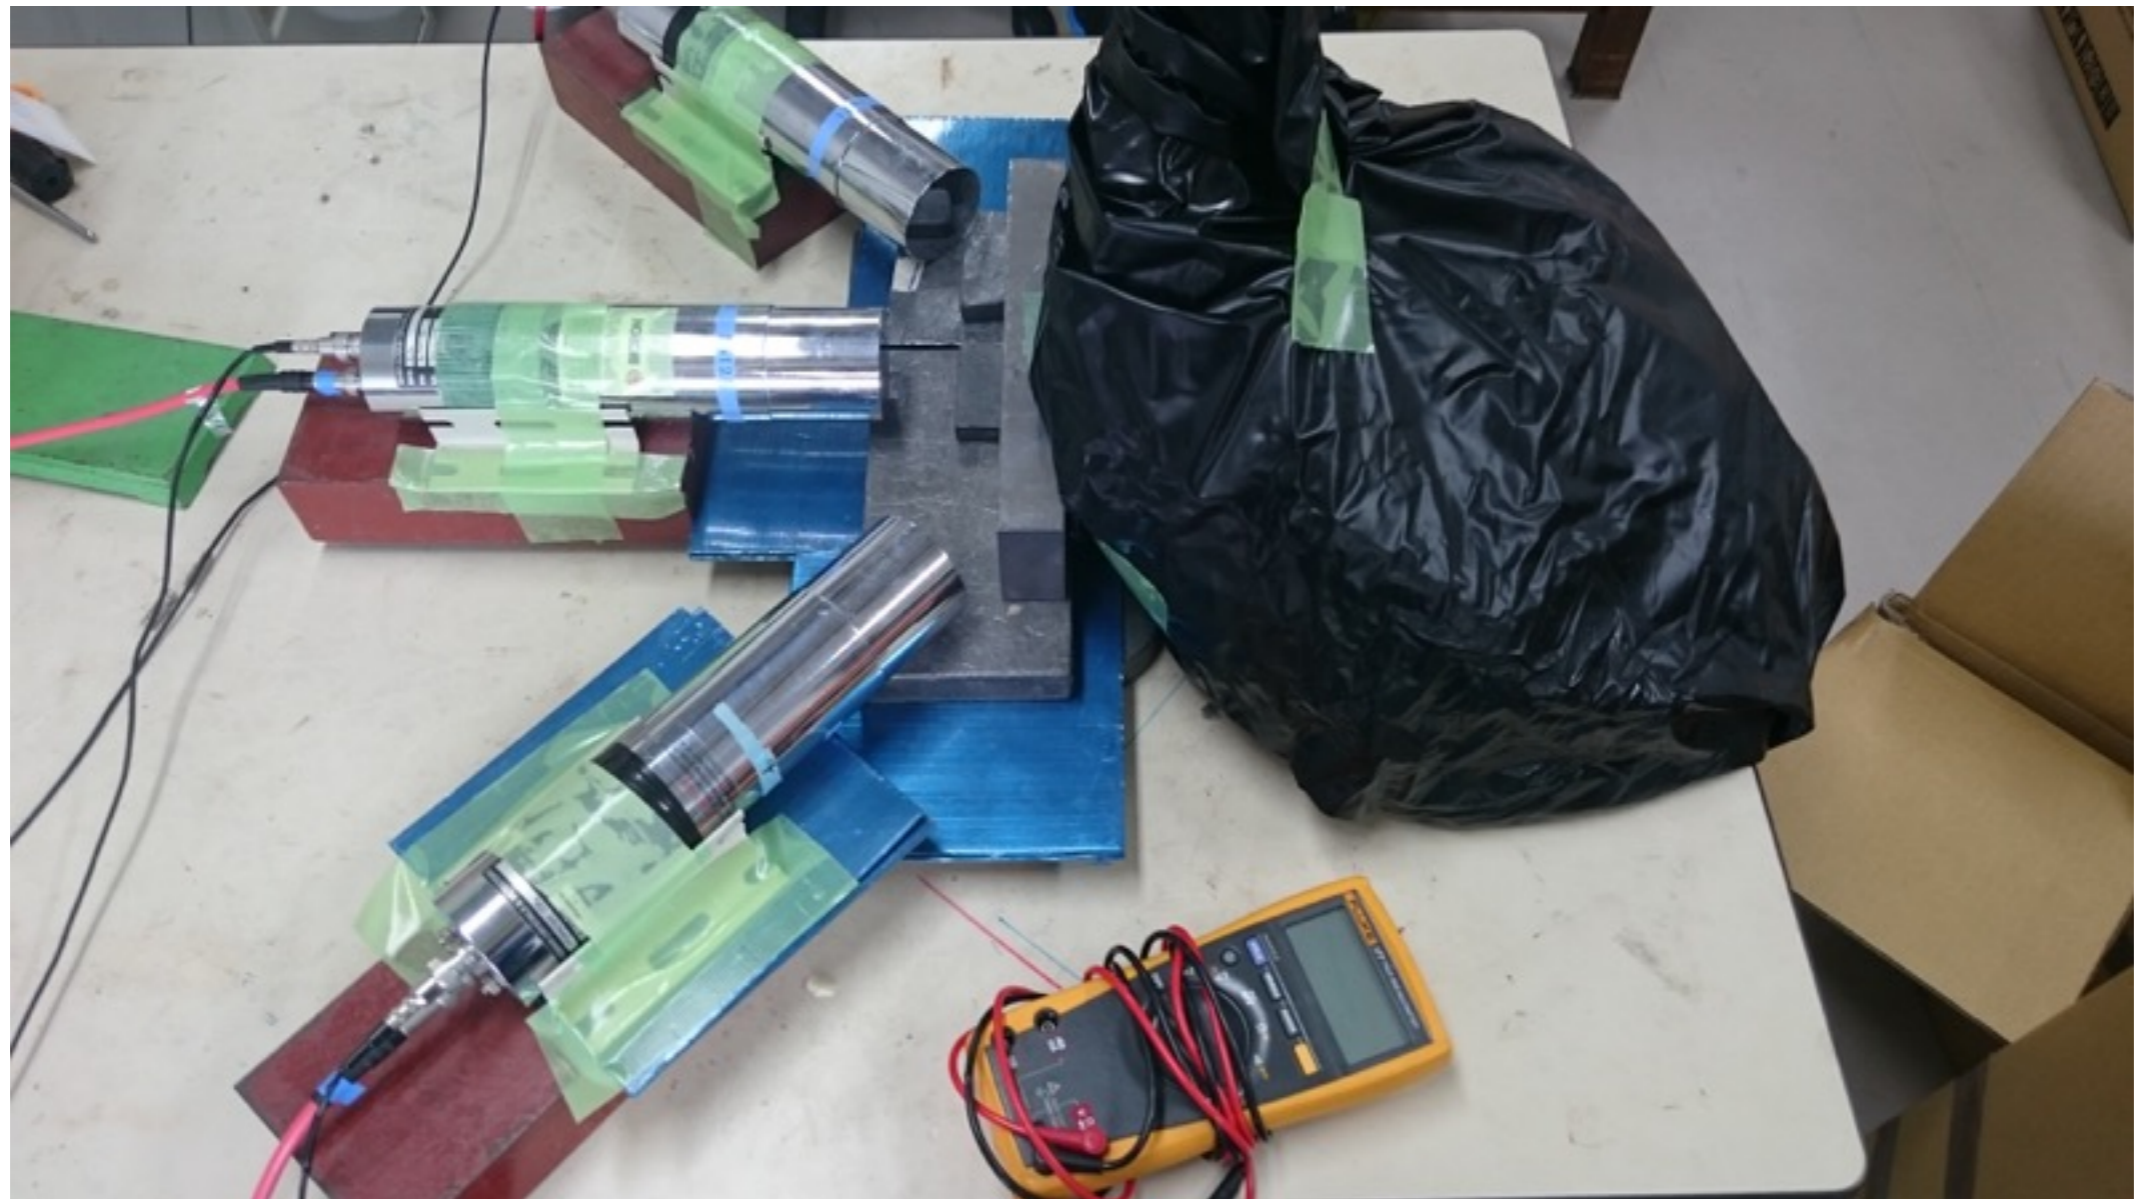
- 最終的に実験に使ったセットアップは、以下のもの。  
(写真は改良後のセットアップ)

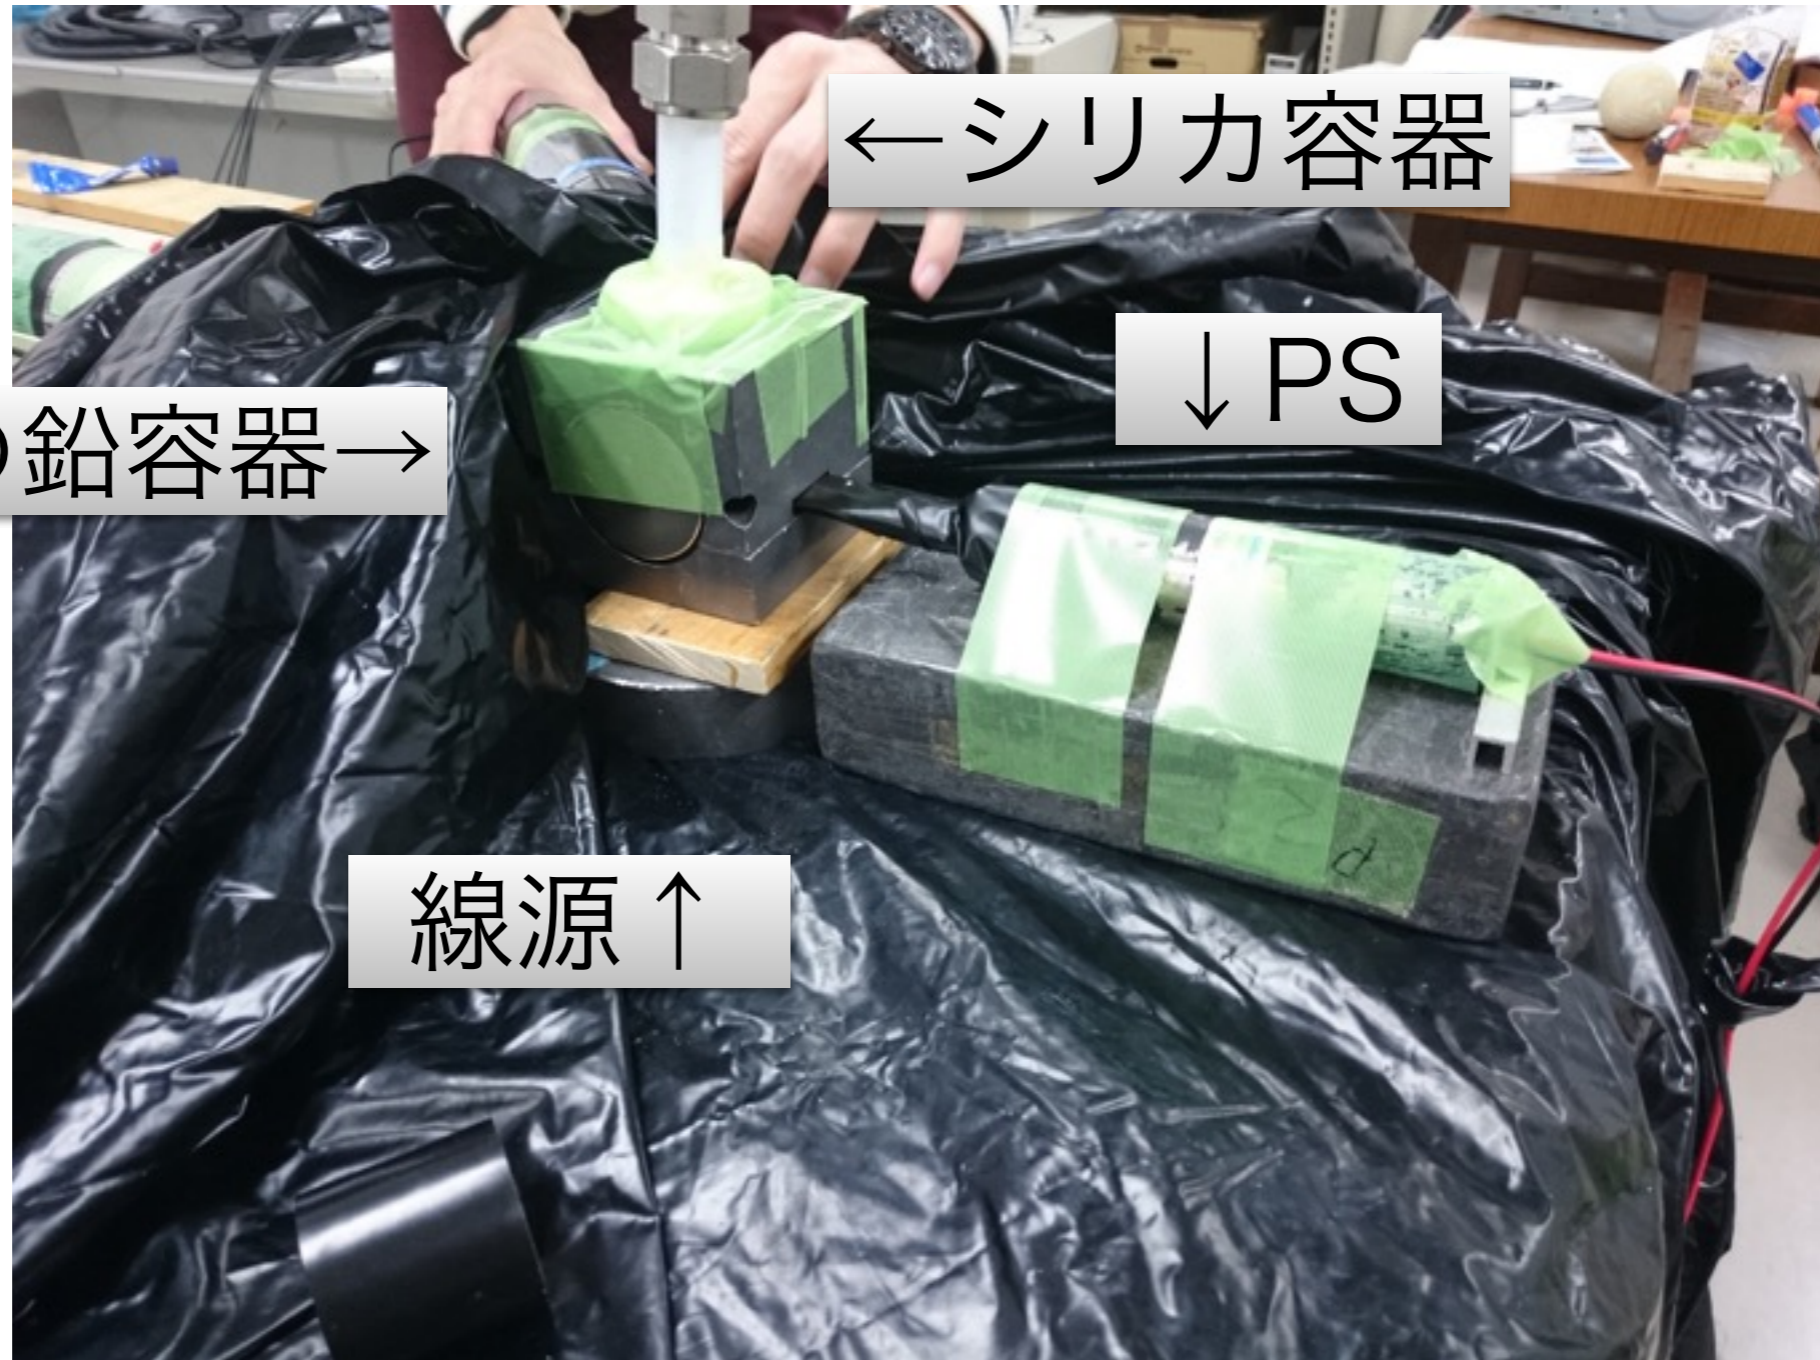
- ・ 遮光シートの中身

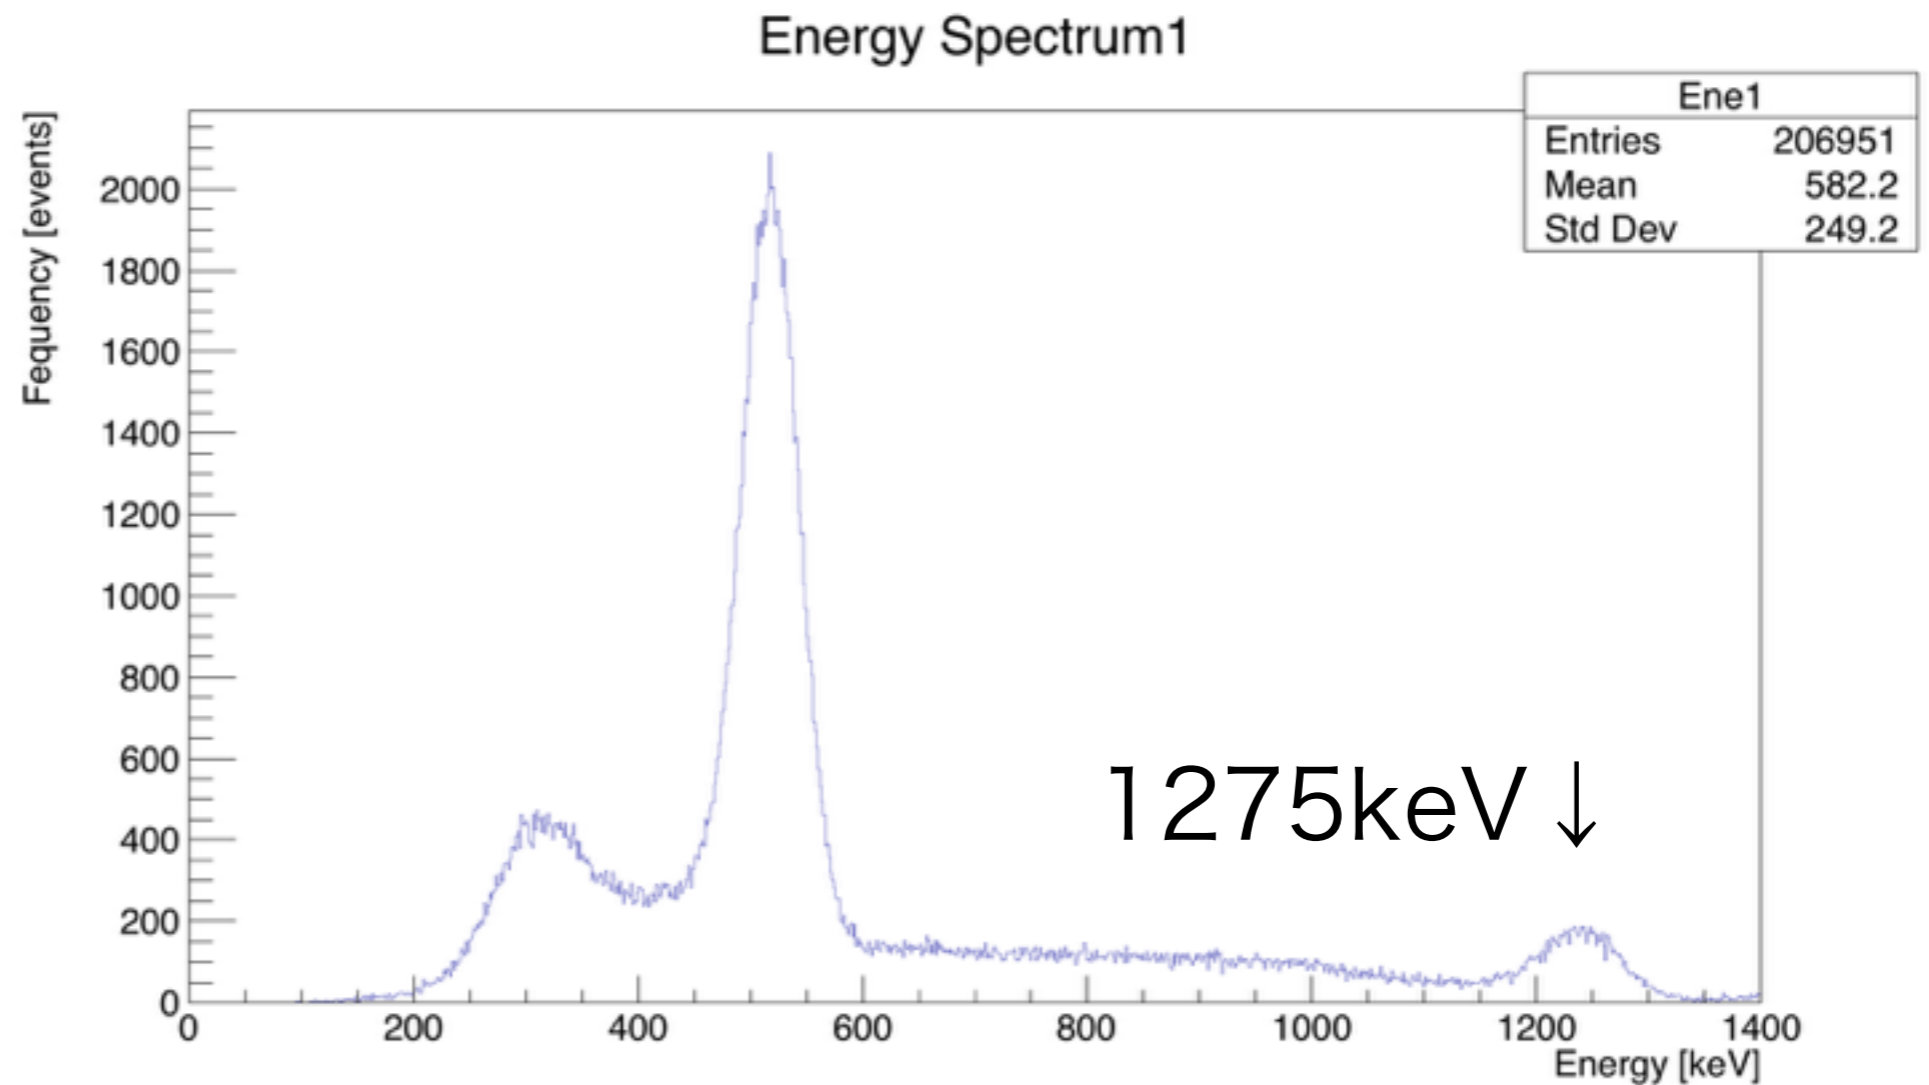
- ・ 実験装置の配置の改良で、直接来る1275keVの信号は大幅に減った！！

- ・ 改善前

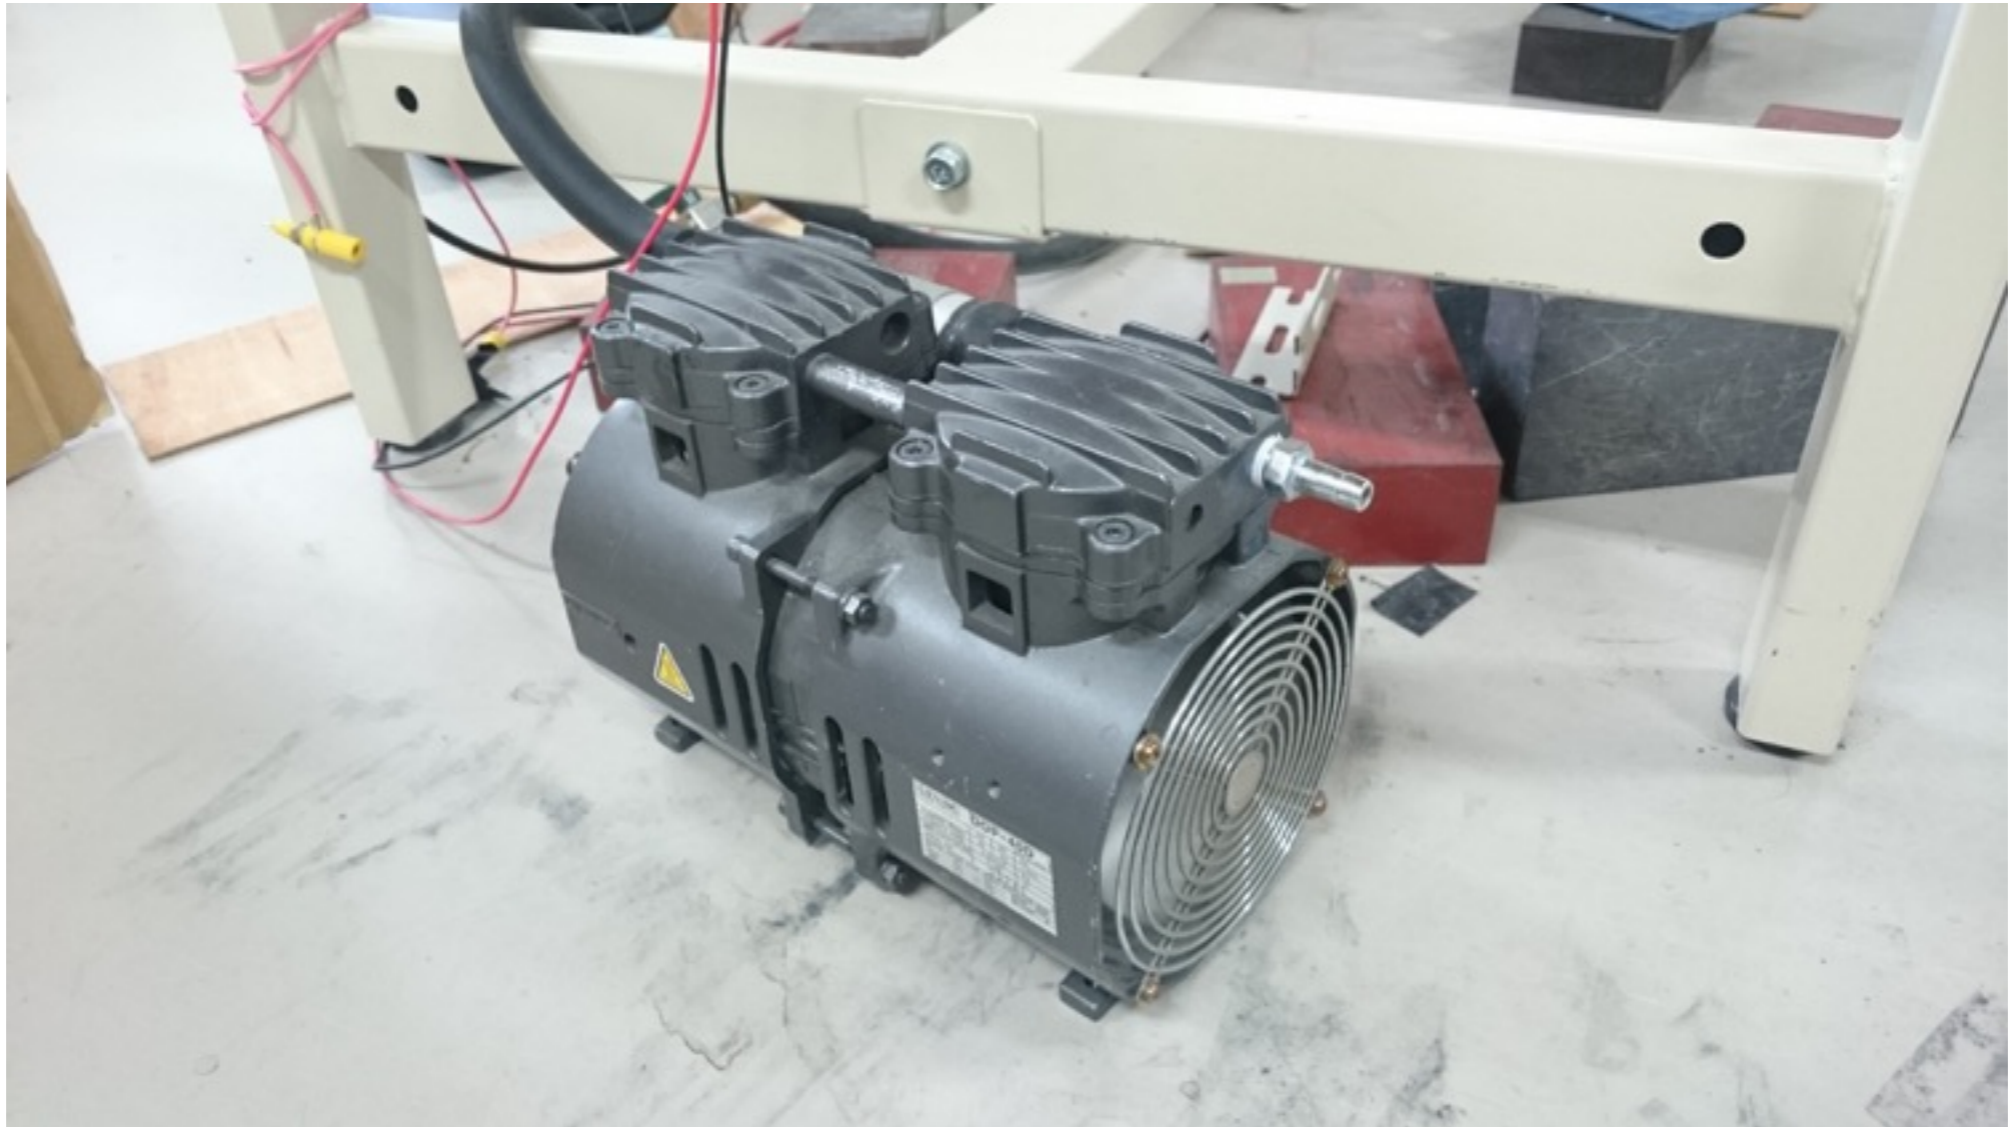
- ・ 真空ポンプの写真

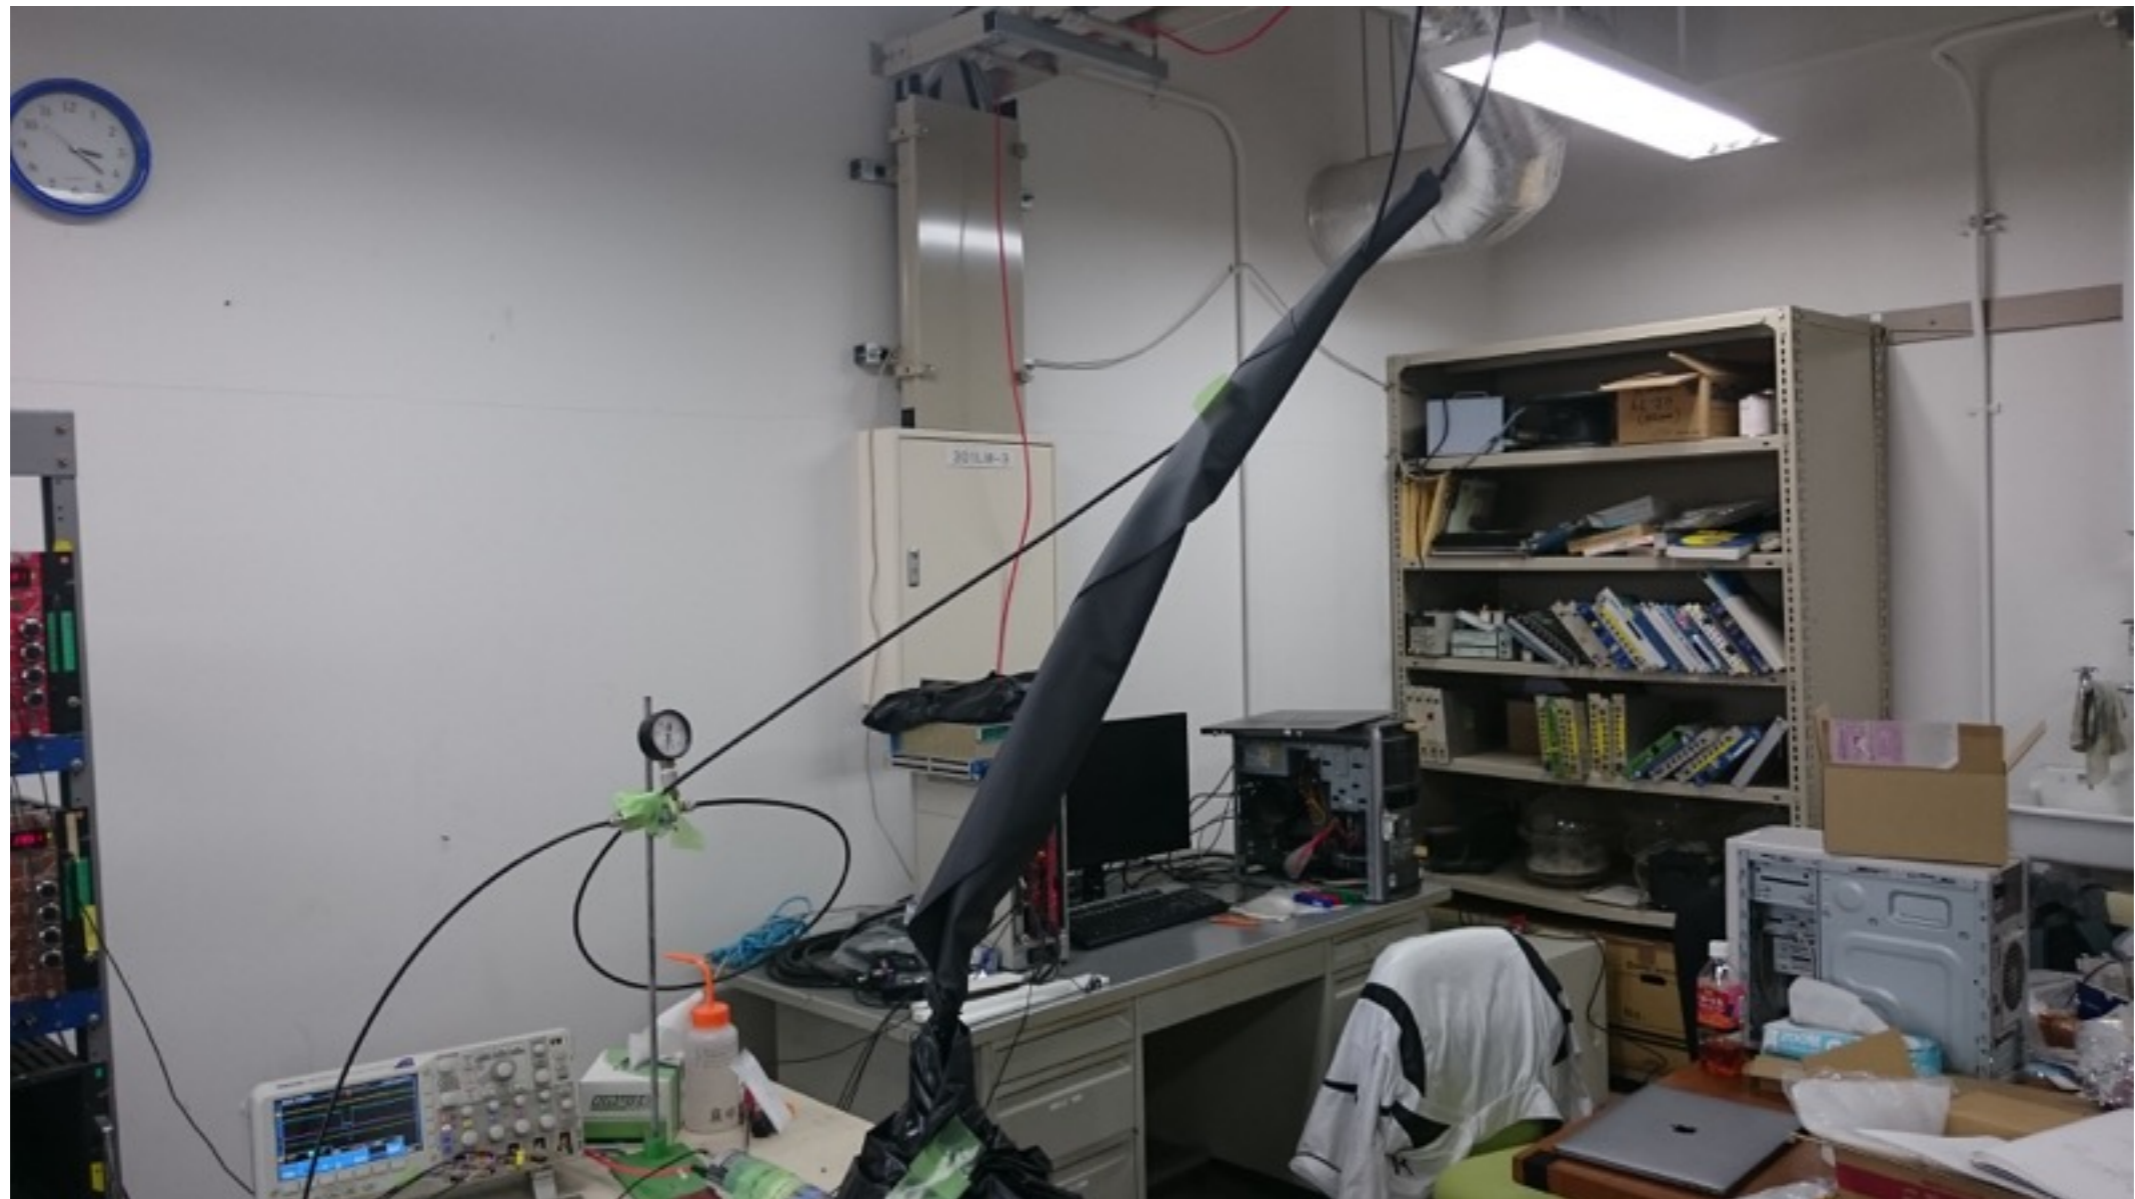
- ・ 以前の細いチューブに，新たにアクリルパイプを接続している．アクリルパイプは遮光している．

- ・ ところが、実際に真空ポンプを動かしてみると、シリカパウダーがポンプのフィルターに詰まって、気圧が下がらないことが起きた. . .
- ・ → このため、容器とポンプをつなぐパイプを太くすることにした.
- ・ → その結果、フィルターの詰まりはかなり減った！  
本実験では1か月近くデータを取り、その間常に真空引きし続けたが、メーターmaxを保ち続けて詰まることはなかった！

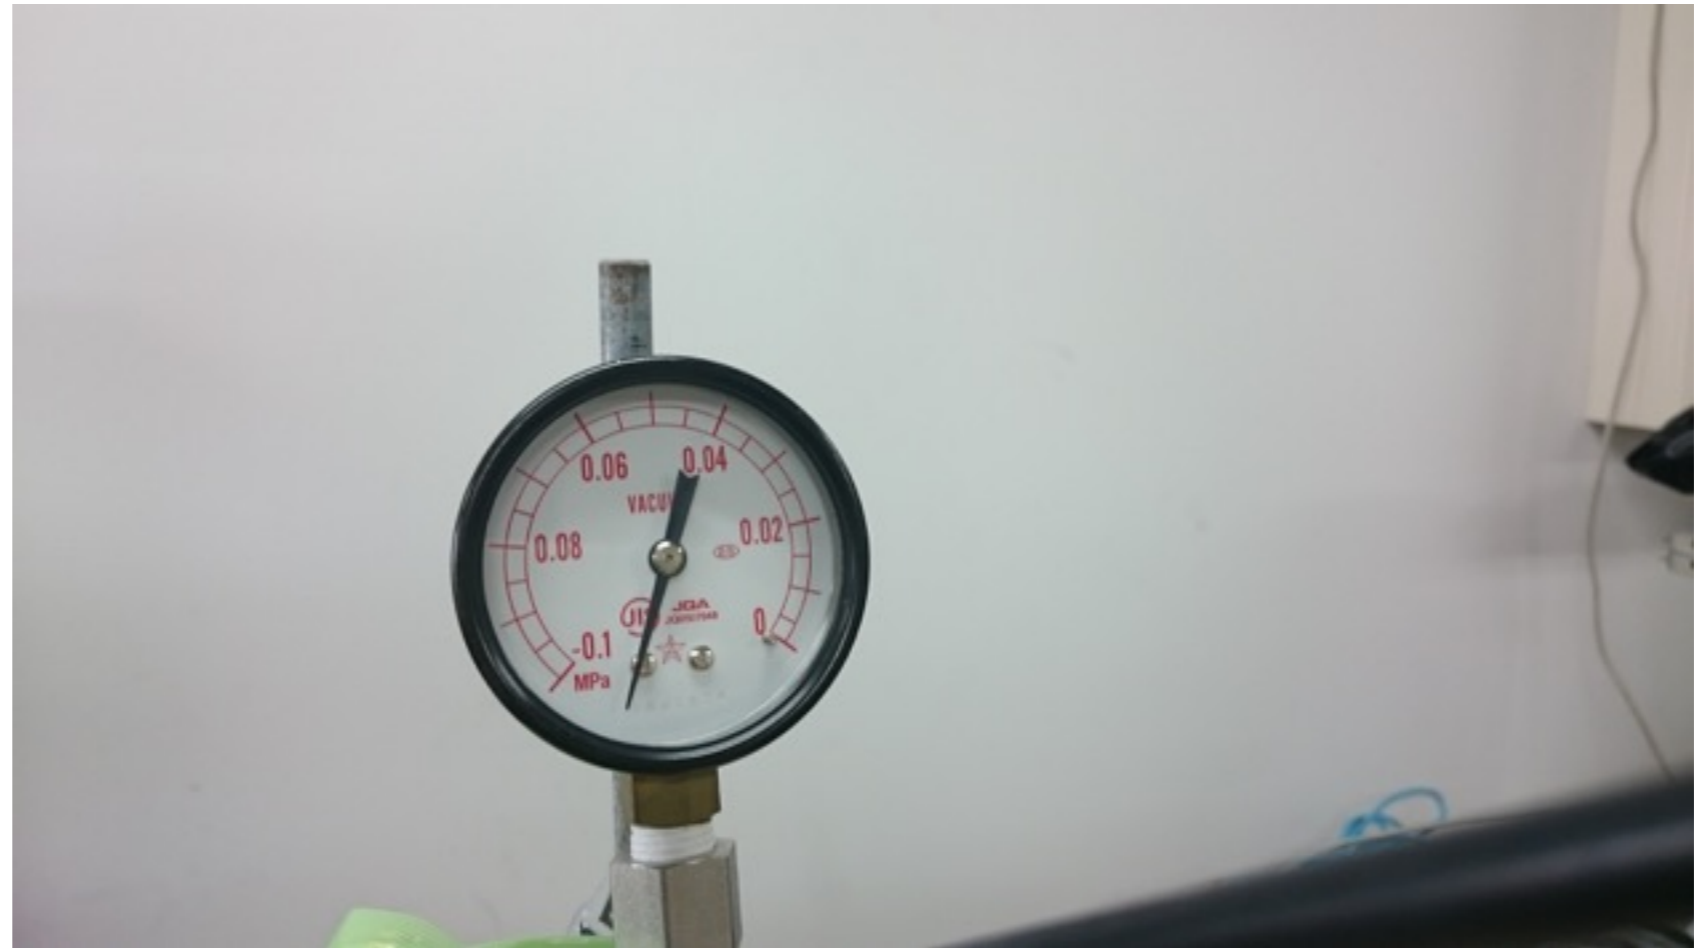
- ・ パイプを太くしたことによってフィルターの詰まりが解消され、一ヶ月ほどの間、メーター最大まで真空引きできた。

- ・ メーターのグラウンドは目盛り0.02付近にずれていて、これで最大
