KOTO実験($K_L \rightarrow \pi^0 \nu \bar{\nu}$ 探索実験)と 京都Kグループの活動

物理学第二教室 教室発表会

2012年3月12日

高エネルギー研究室

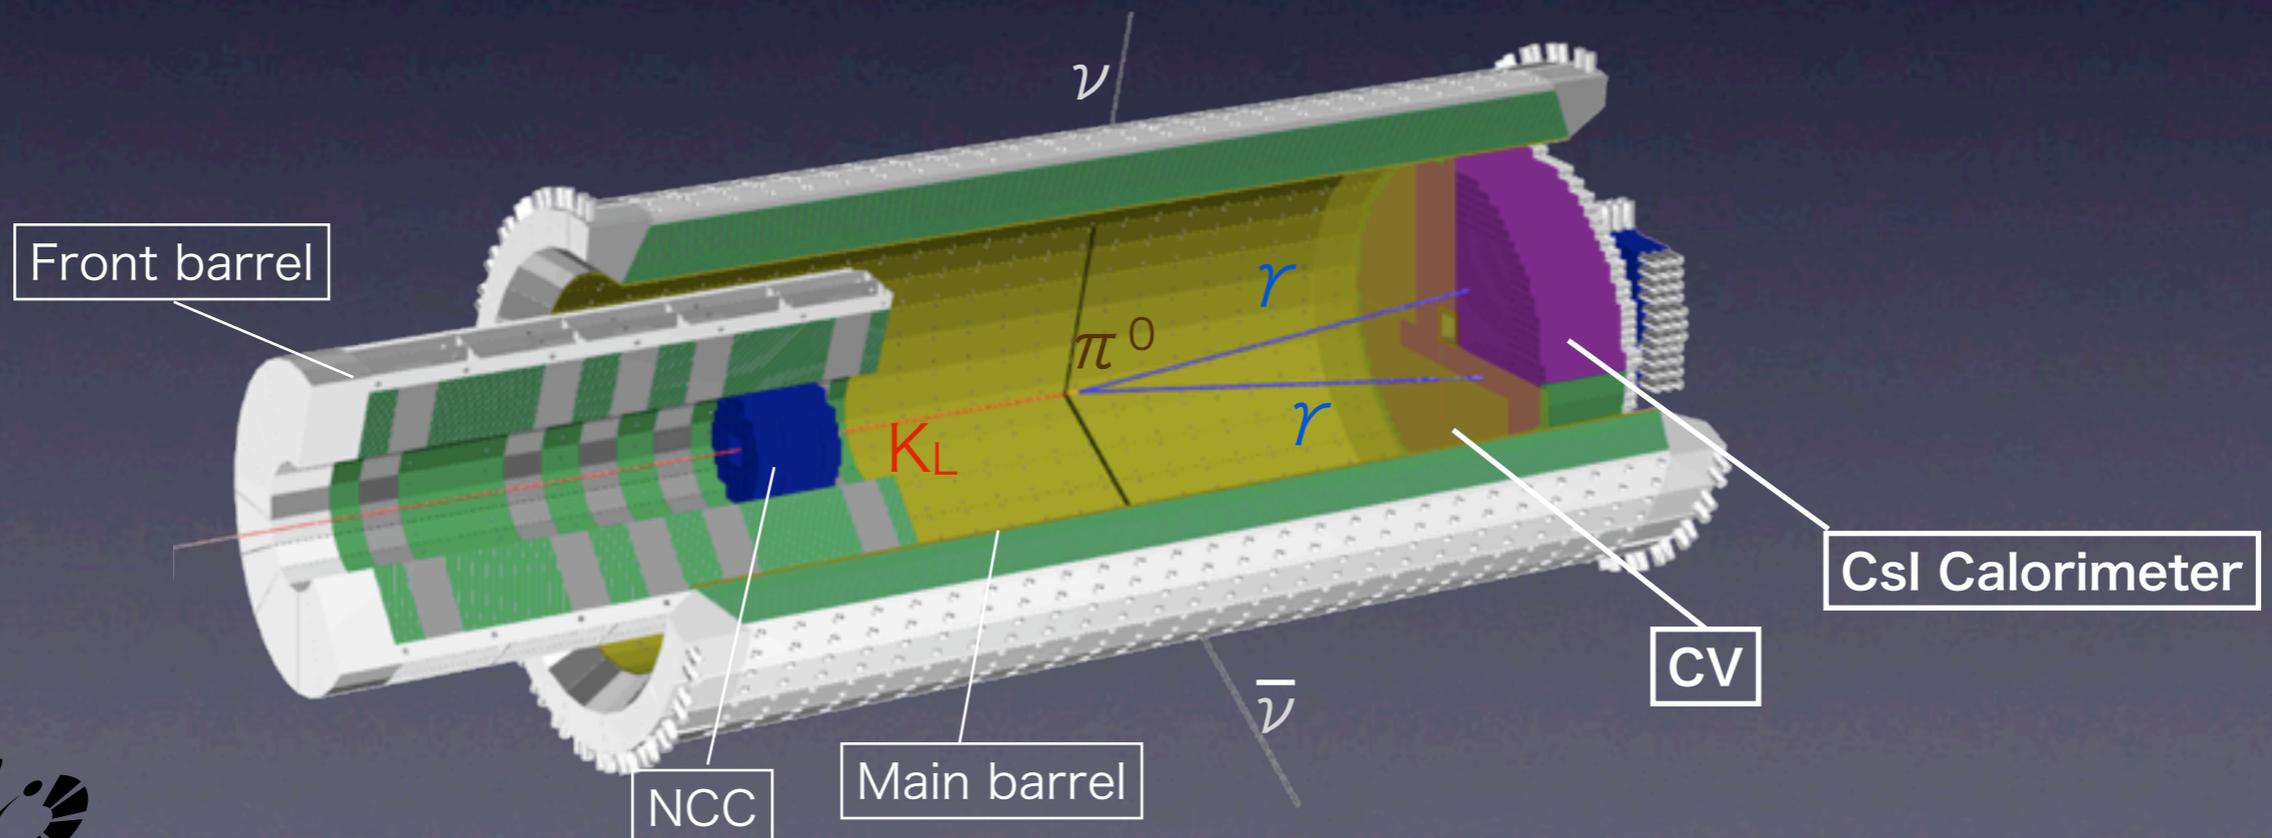
Concept

- 信号の同定
 - ν は検出できないので、 π^0 からの崩壊粒子を見る
 - π^0 からの 2γ
- CsIカロリメータ
 - 2γ の位置・エネルギーを求め、 π^0 を再構成
- Veto counters
 - 崩壊領域前立体角を覆い、その他に何も粒子が無いことを保証

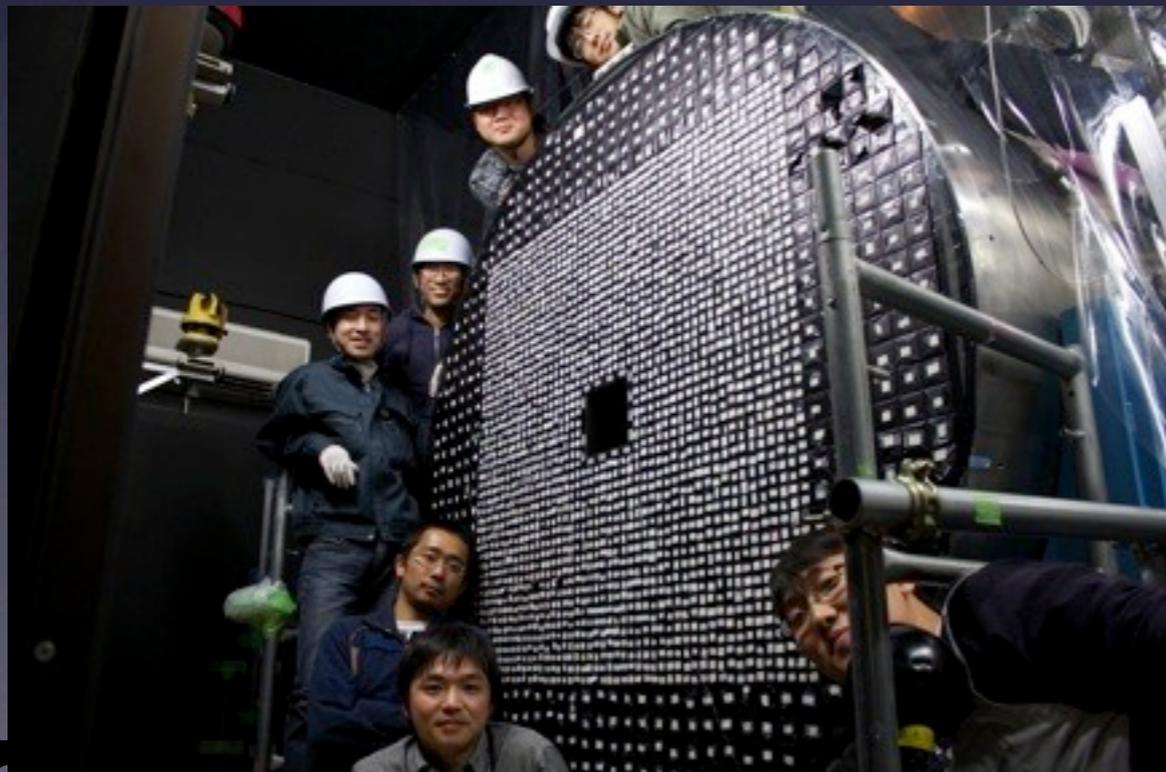
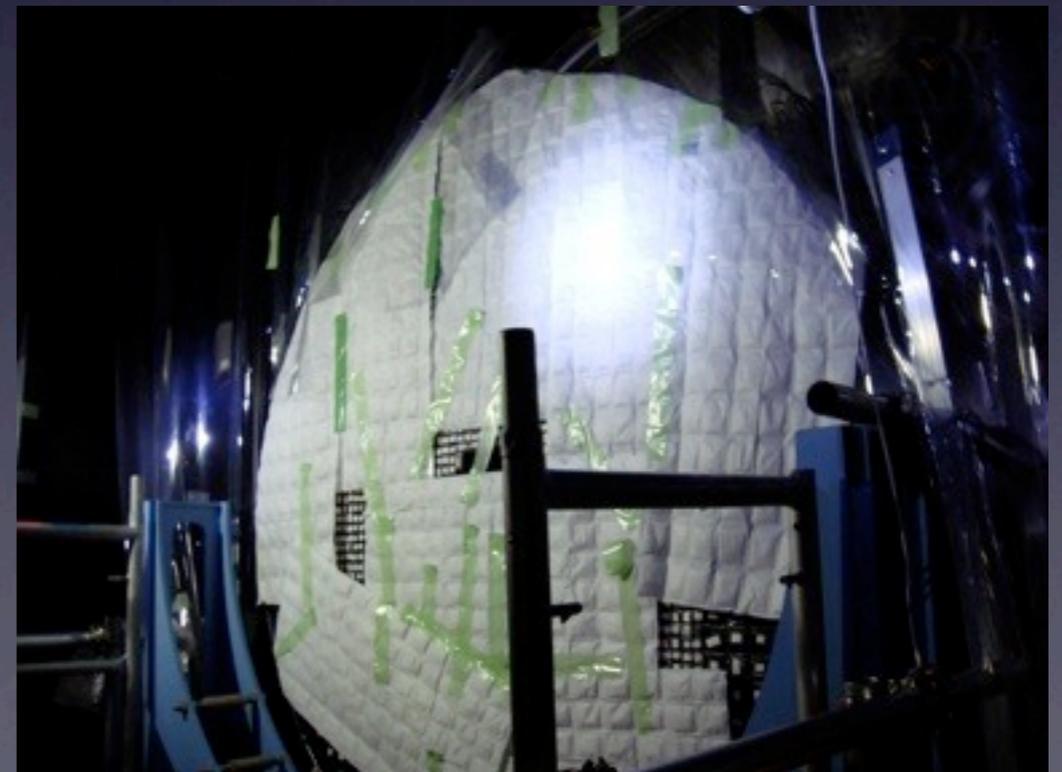
- 3/11 : 地震発生。CsI乾燥室への乾燥空気吐出停止
- 3/19 : カロリメータに応急処置で除湿剤を巻いた
 - この際、結晶が脱落していないこと、カロリメータが下流に50cm近く移動し、設置レールから脱落していることを確認した
- 3/23 : CsI乾燥室への乾燥空気吐出再開
- 4/18~ : 本格的な被害状況調査開始

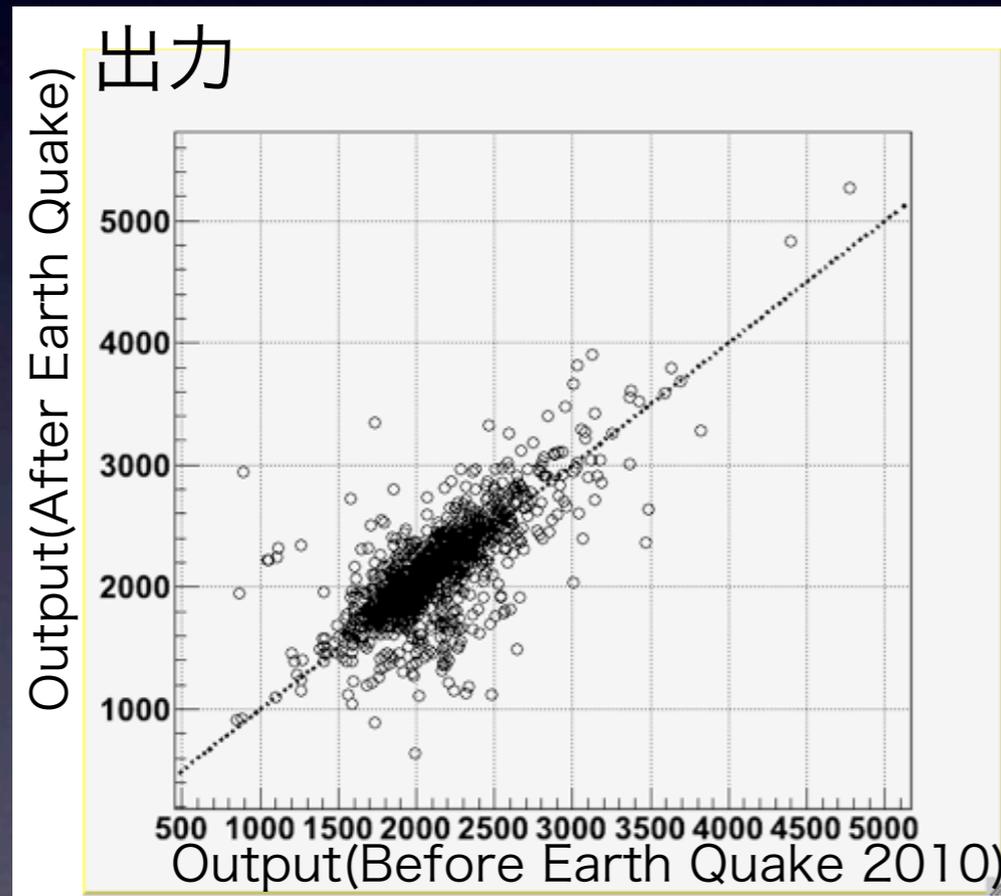
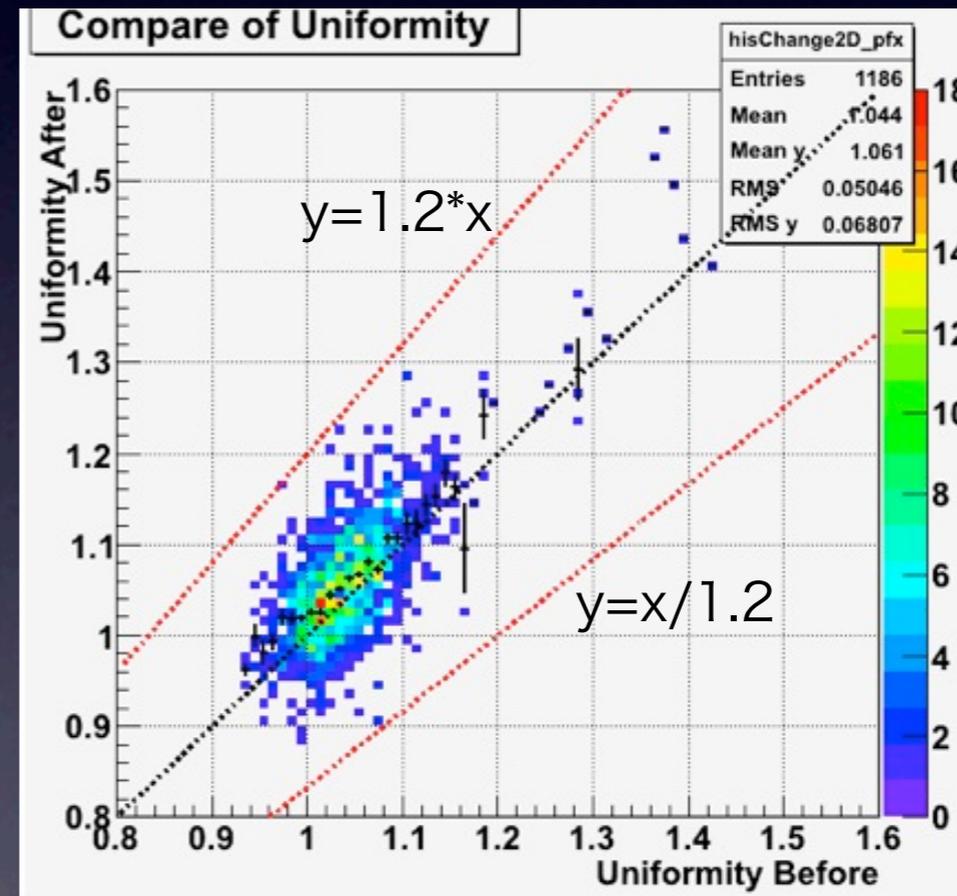
Light yield, Uniformity

- 宇宙線の信号出力を地震前後で比較した結果
 - ✓ 多くの結晶では、出力に変化は見られない。
 - ⚠ 60ch程度が地震後30%程度出力が下がっている
 - ✓ 地震前後でのUniformityの変化量は20%未満

$$\text{Uniformity} \equiv \frac{\text{Downstream signal output}}{\text{Upstream signal output}}$$

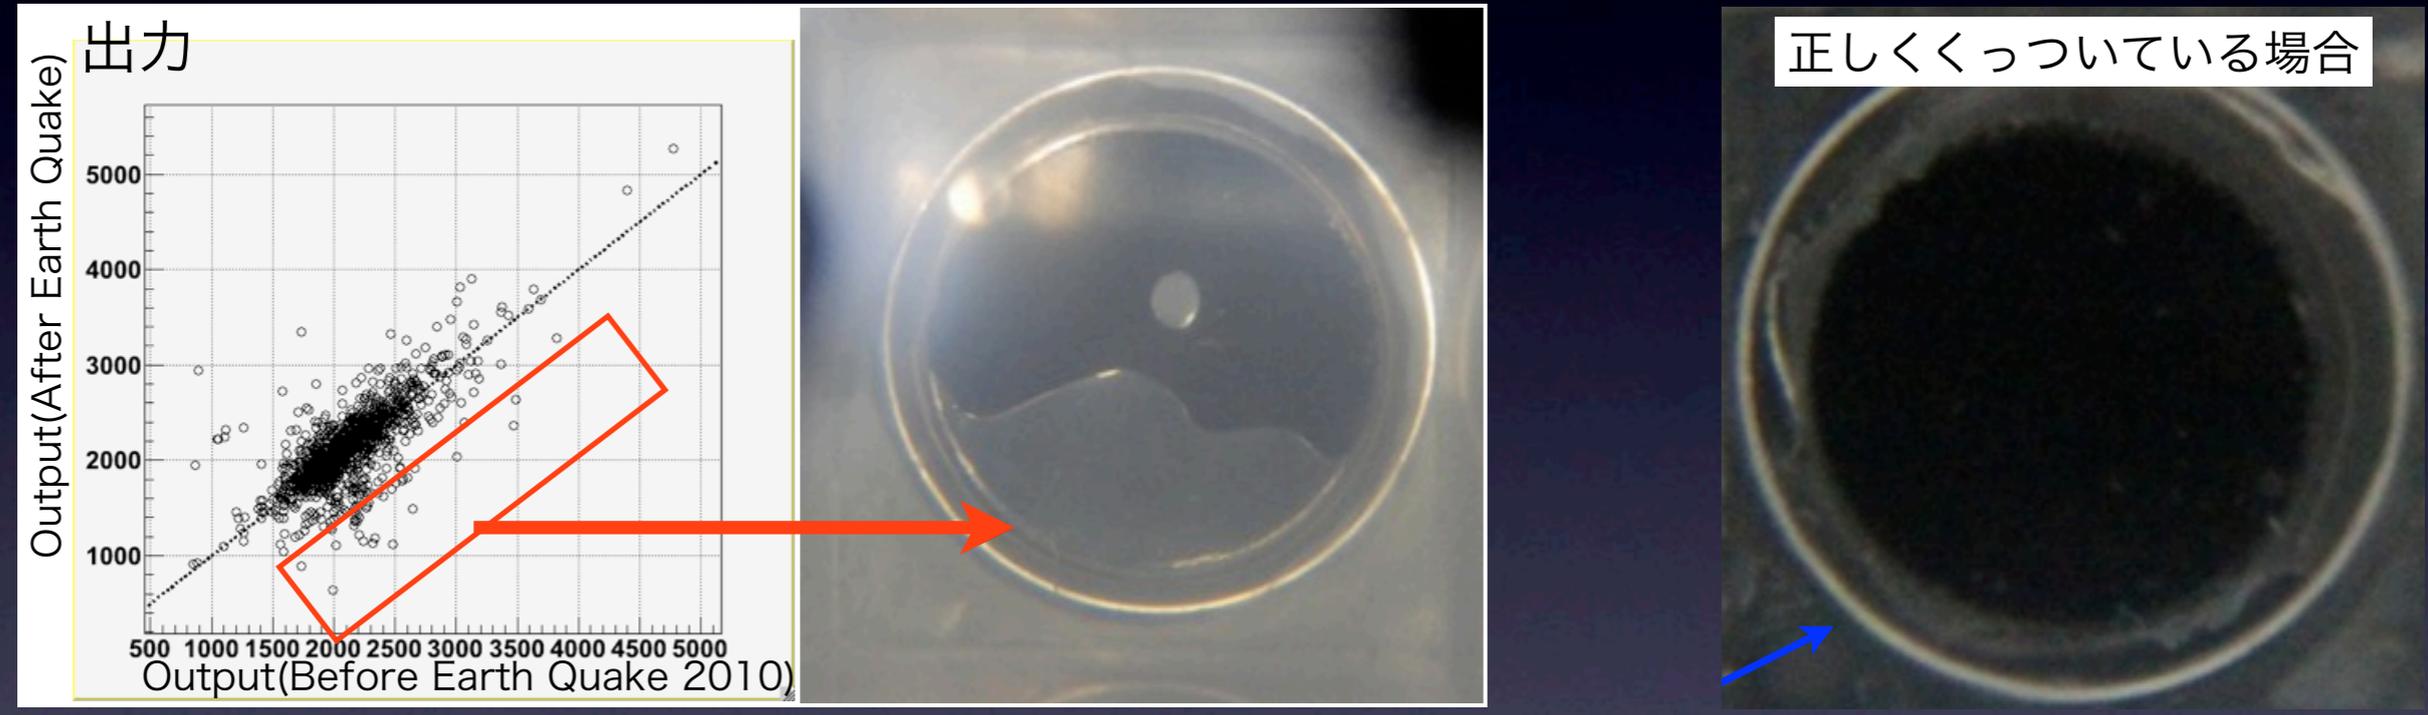
光学接続用
シリコンクッキー

- Light yield
 - ✓ 目視検査の結果、光量低下の原因は「湿度によるCsI結晶の劣化」ではなく「クッキーの剥がれ」が原因であることが判明。

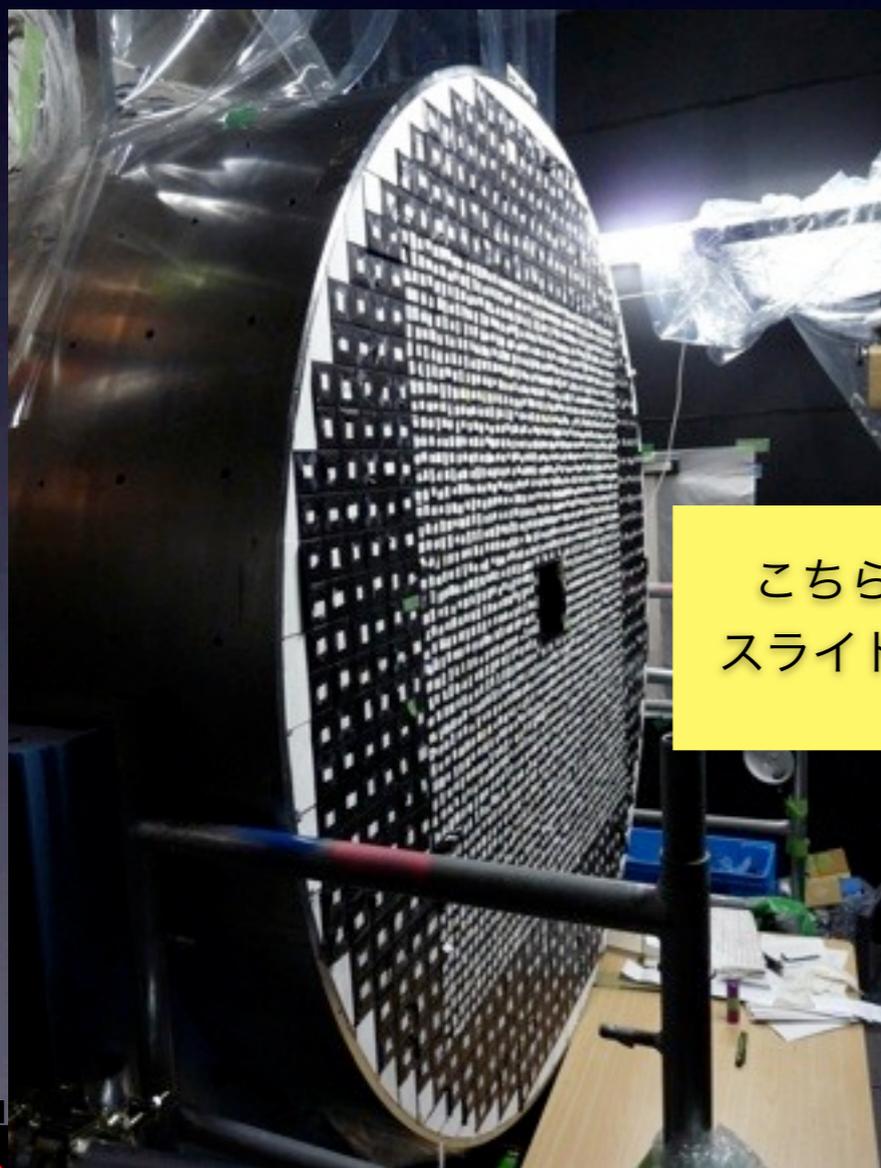
こちら向きに
スライドしている

- しかし、、、
 - ❌ 測定の結果、CsI結晶が荷台上で上流側に4mm程度ずれていることが判明した

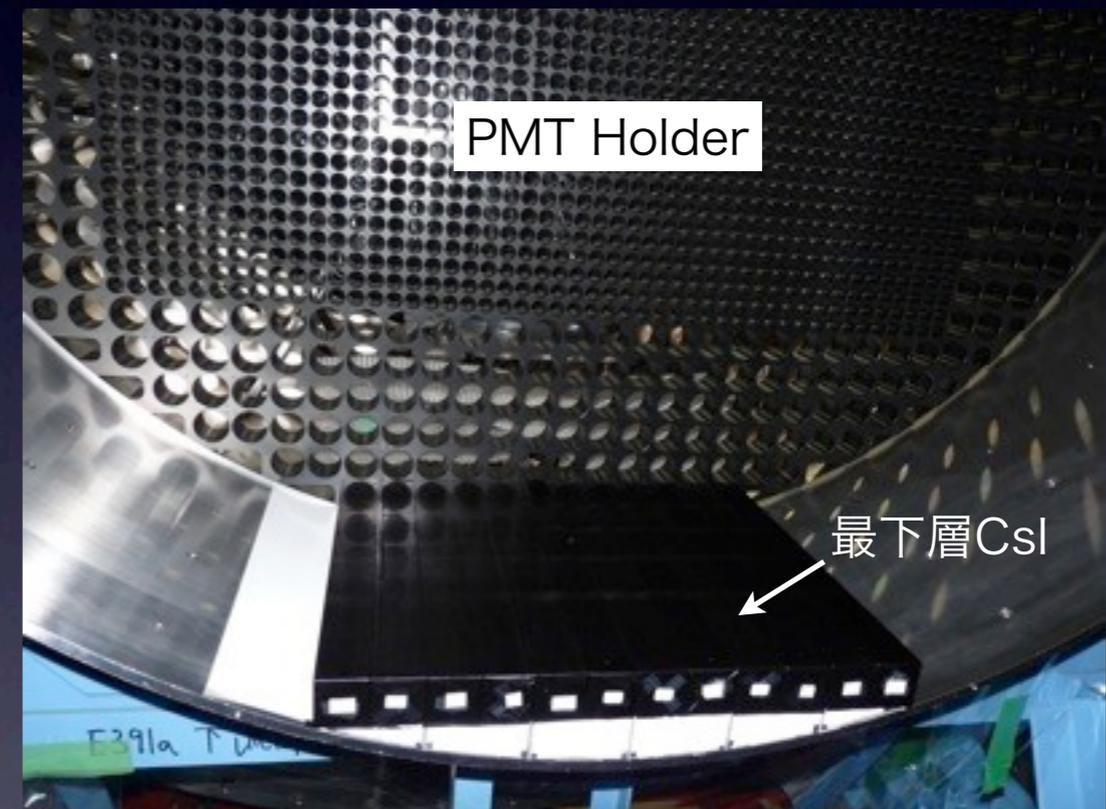
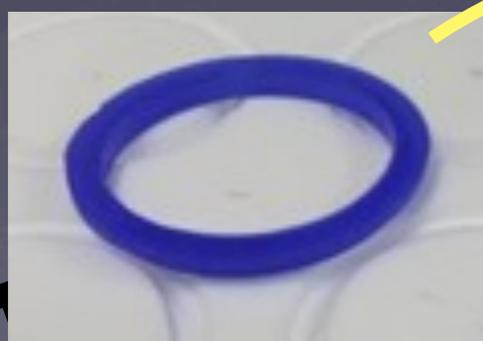
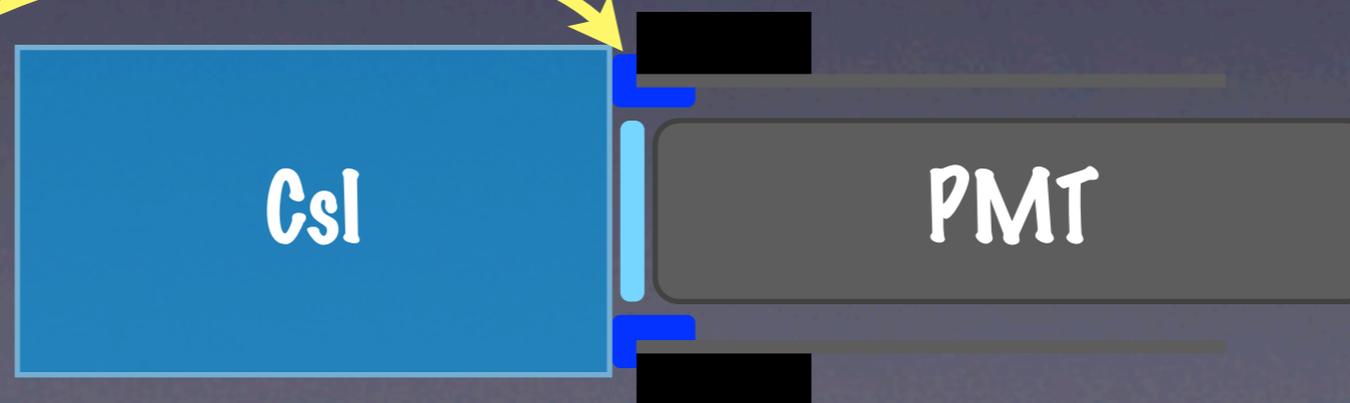
CsIずれの影響

- CsI結晶の下流端には、PMTの固定、及び結晶間の光学分離のためのholderが壁として存在している
- Holderと結晶間に5mmの隙間が空いているため、隣の結晶への**光のクロストーク(~1%)の発生**が確認された。また、余震によるCsIとHolderの衝突で今後も**CsI結晶にダメージを与える**可能性がある。

- ばらして積み直す??
 - 積むだけでも40人・月かかっている
- 隙間を埋める治具を挿入する
 - 光学分離・衝撃吸収を両立する緩衝剤を作成し、1chずつ下流に挿入していく
 - 1人・月 (==5分/ch)

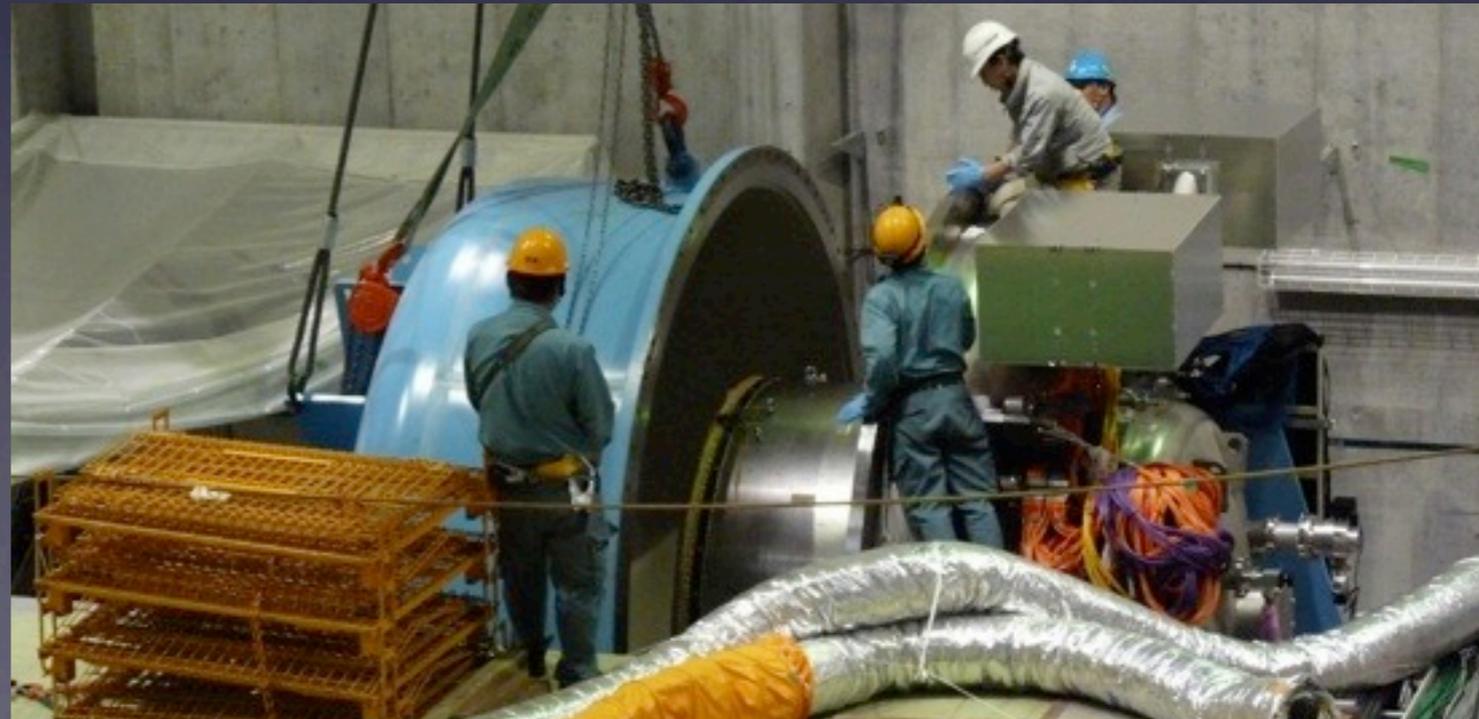
- Cslカロリメータ真空試験
 - 被害修復も道半ばの8月に、カロリメータ全体を真空環境下で稼働させる試験を行った。
- 主な目的
 - 真空中での長期動作試験
 - 約2週間
 - 真空中で長期間放電し使用に耐えないchannelの洗い出し
 - 事前の100本試験で2%程度発生することがわかっていたため、本番前に全数調査し不合格品をはじく

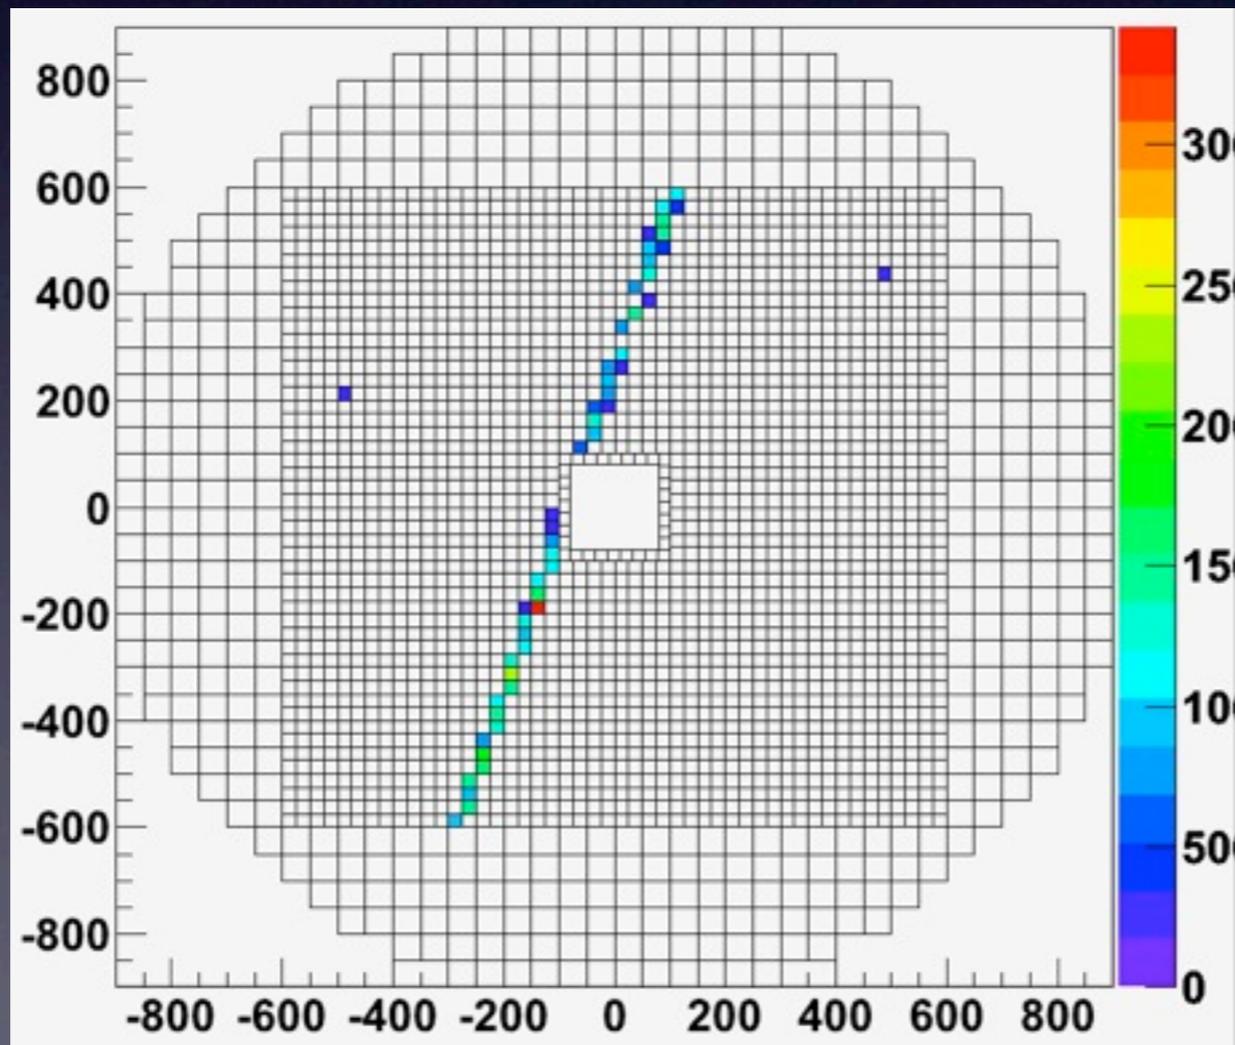
真空中での宇宙線トラック

- Large PMTの放電が収まらない
 - 真空引きから2週間以上経っても、Large PMTの放電が止まらず、HVを印加することが出来なかった。

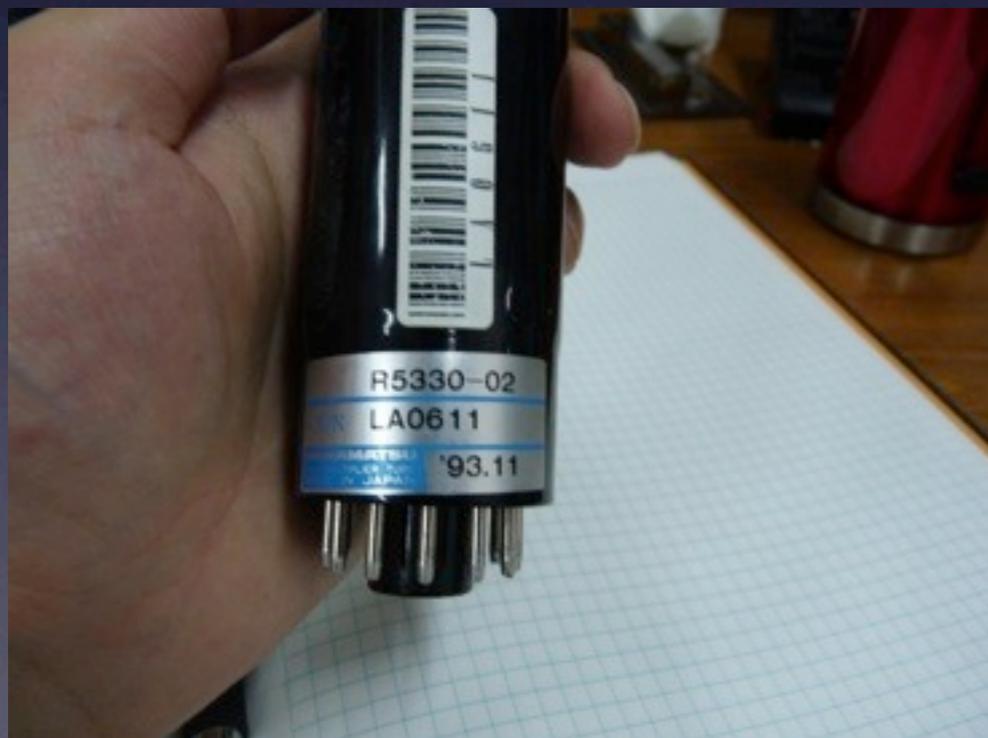
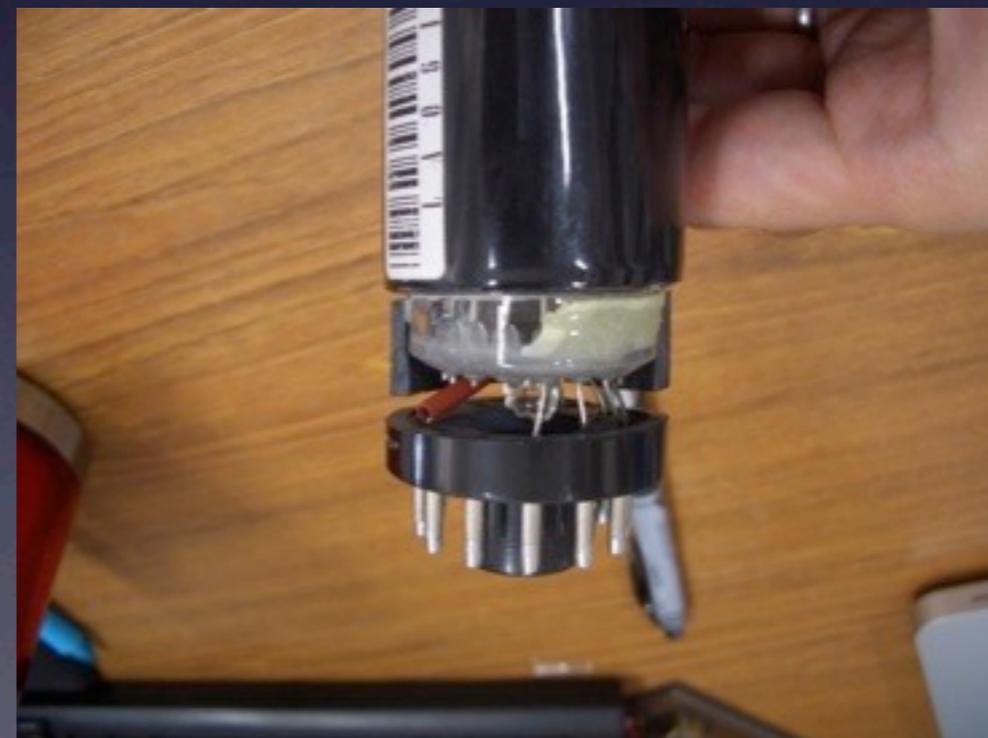
Solution #1

- PMT底部の空間が密閉されていることが原因であった。
密閉空間内部に高電圧のかかるむき出しの金属部があったため、
その金属間で放電が起こっていた。

➡ 全PMTにベント用の穴をあけることで対処

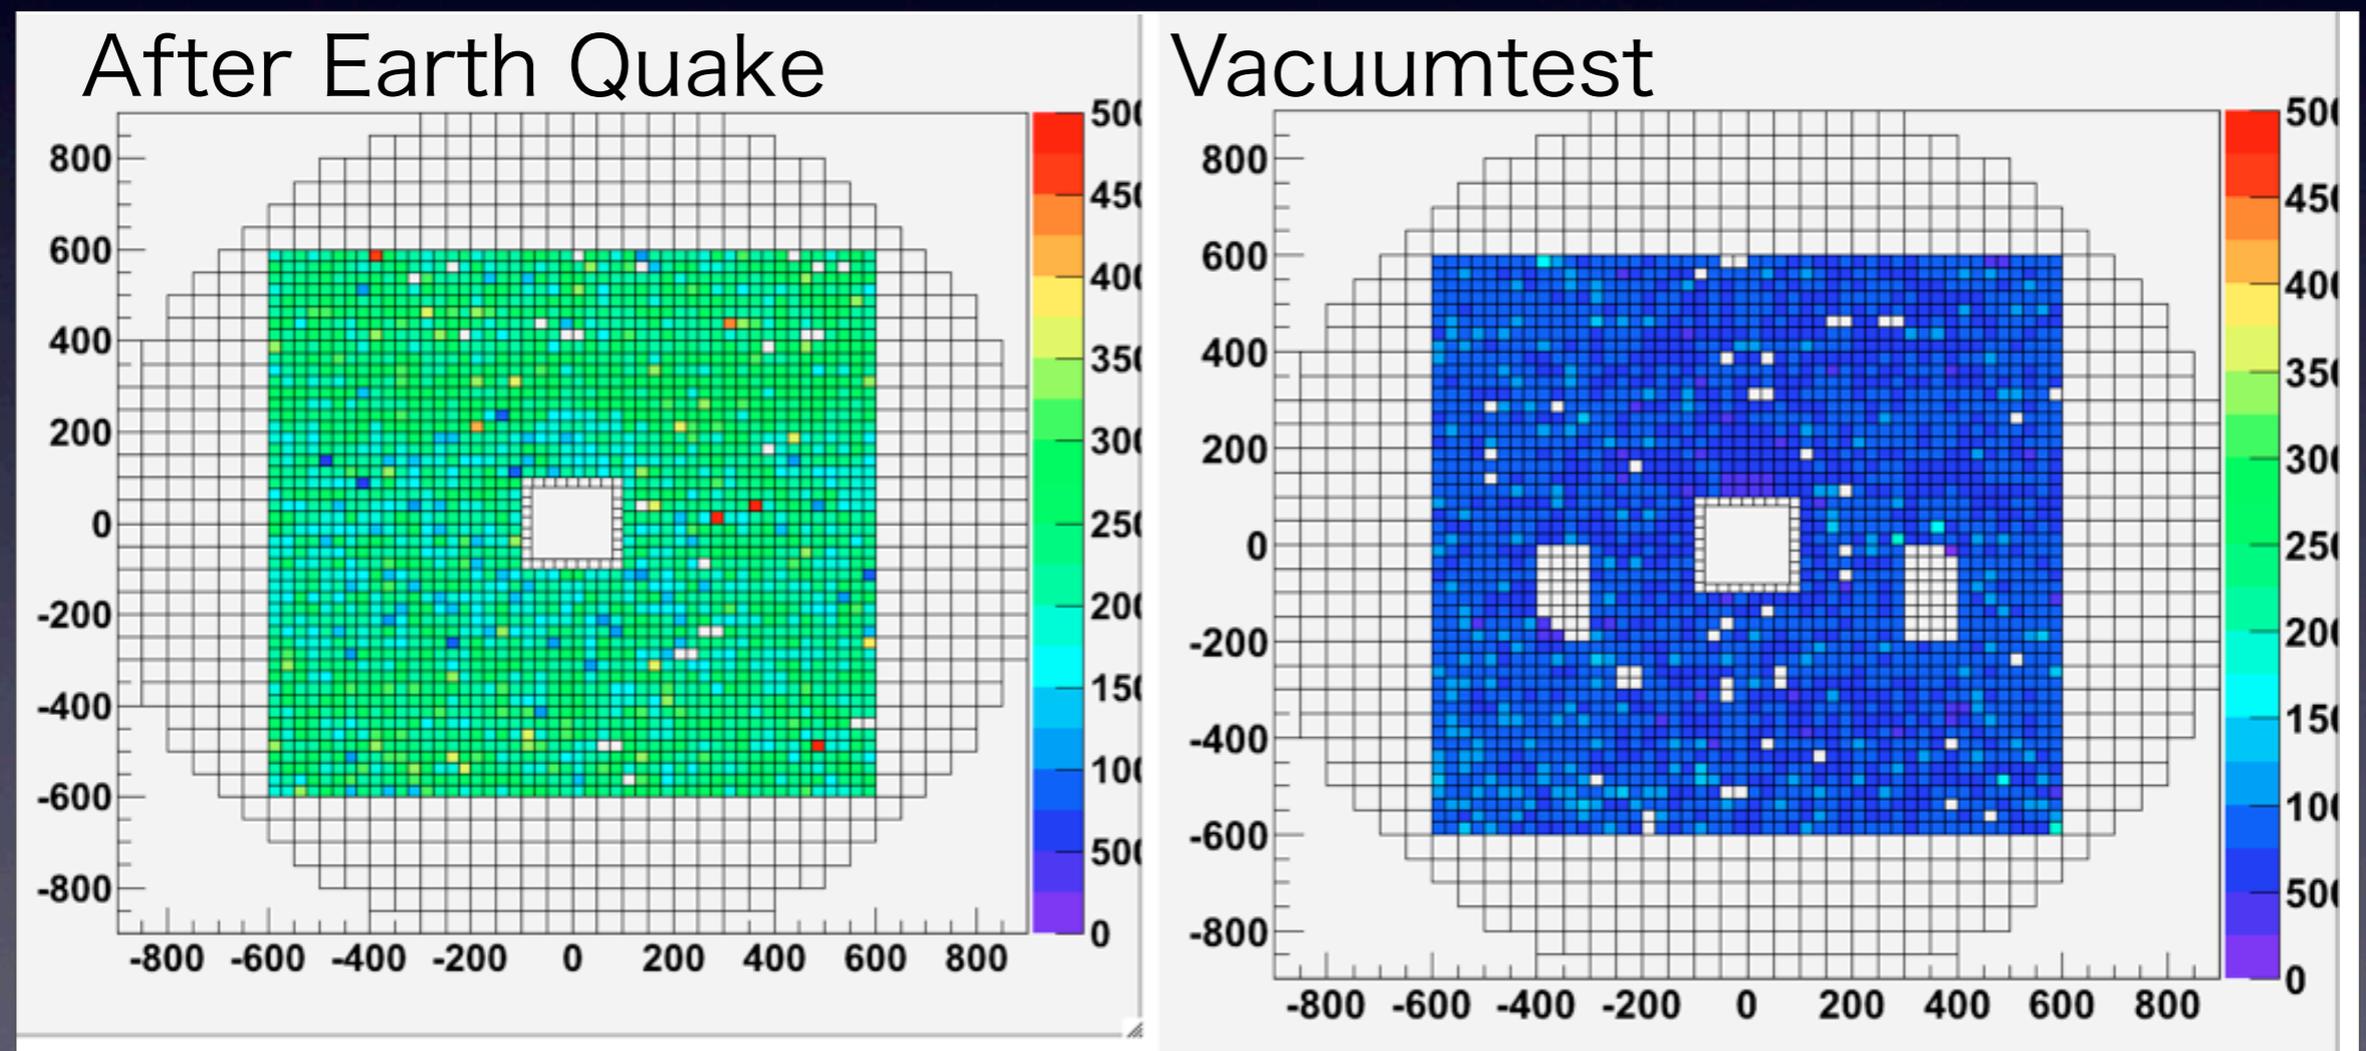
Problem #2

- 真空前と真空中で、信号出力が**約25%**にまで低下

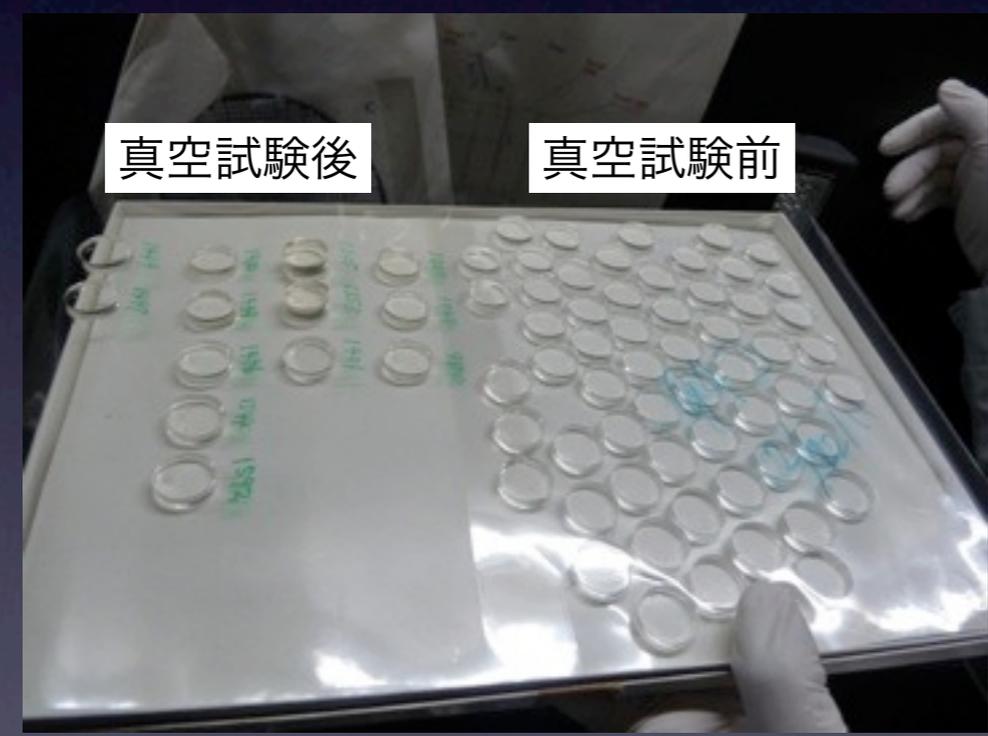
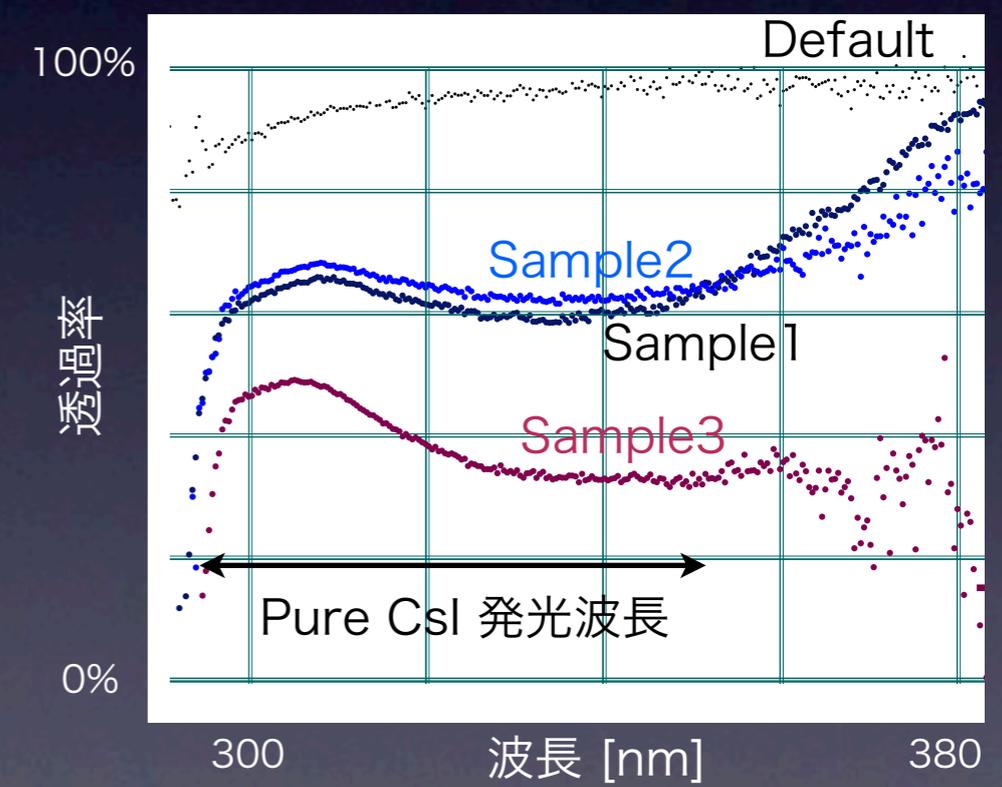
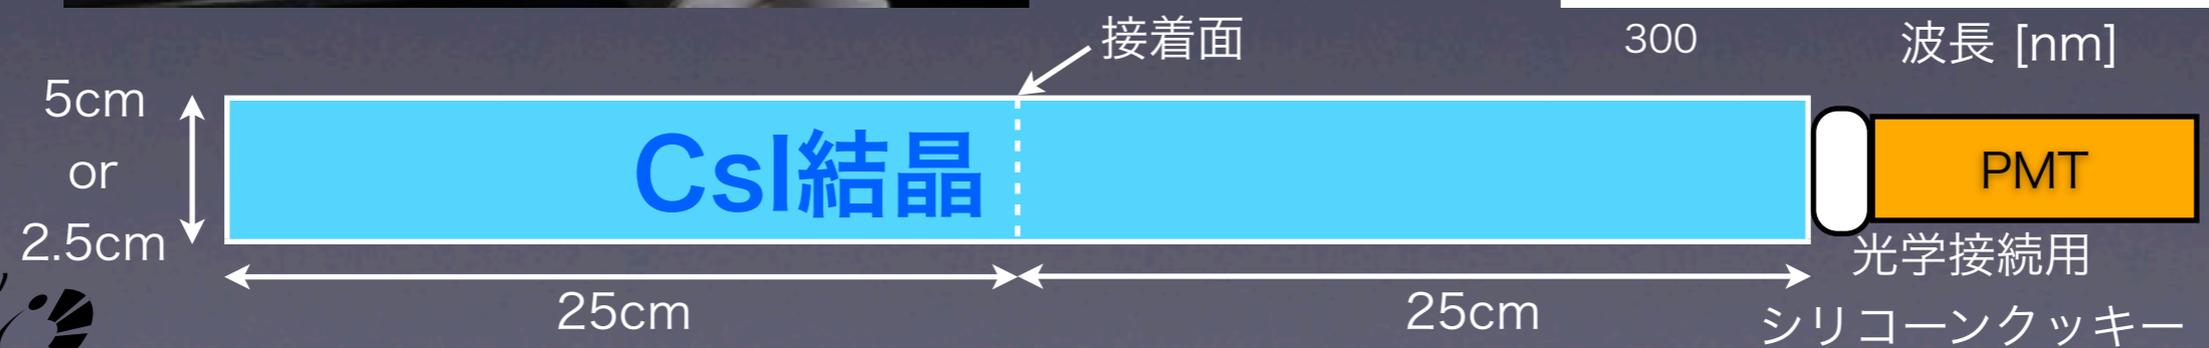
Solution #2

- 光学接続のためのシリコンクッキーが、真空中での**アウトガスを吸着し、透過率が悪化**していたことが主な原因であった。

➔ 影響を与えるパーツに関しては、本番前に真空環境においておきアウトガスを抜くことで対応

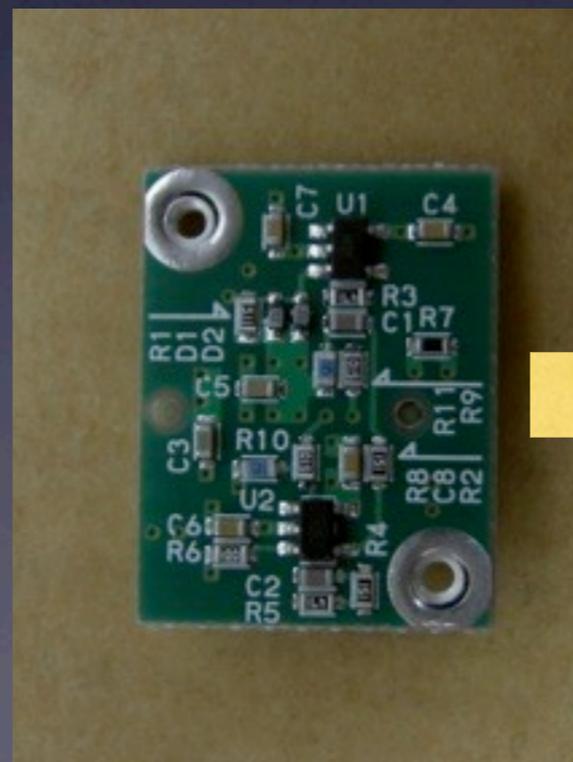
放電耐性強化前

- 各種電子回路の破損
 - 主に放電によるもの。

➔ 放電耐性強化版を製作して対応する

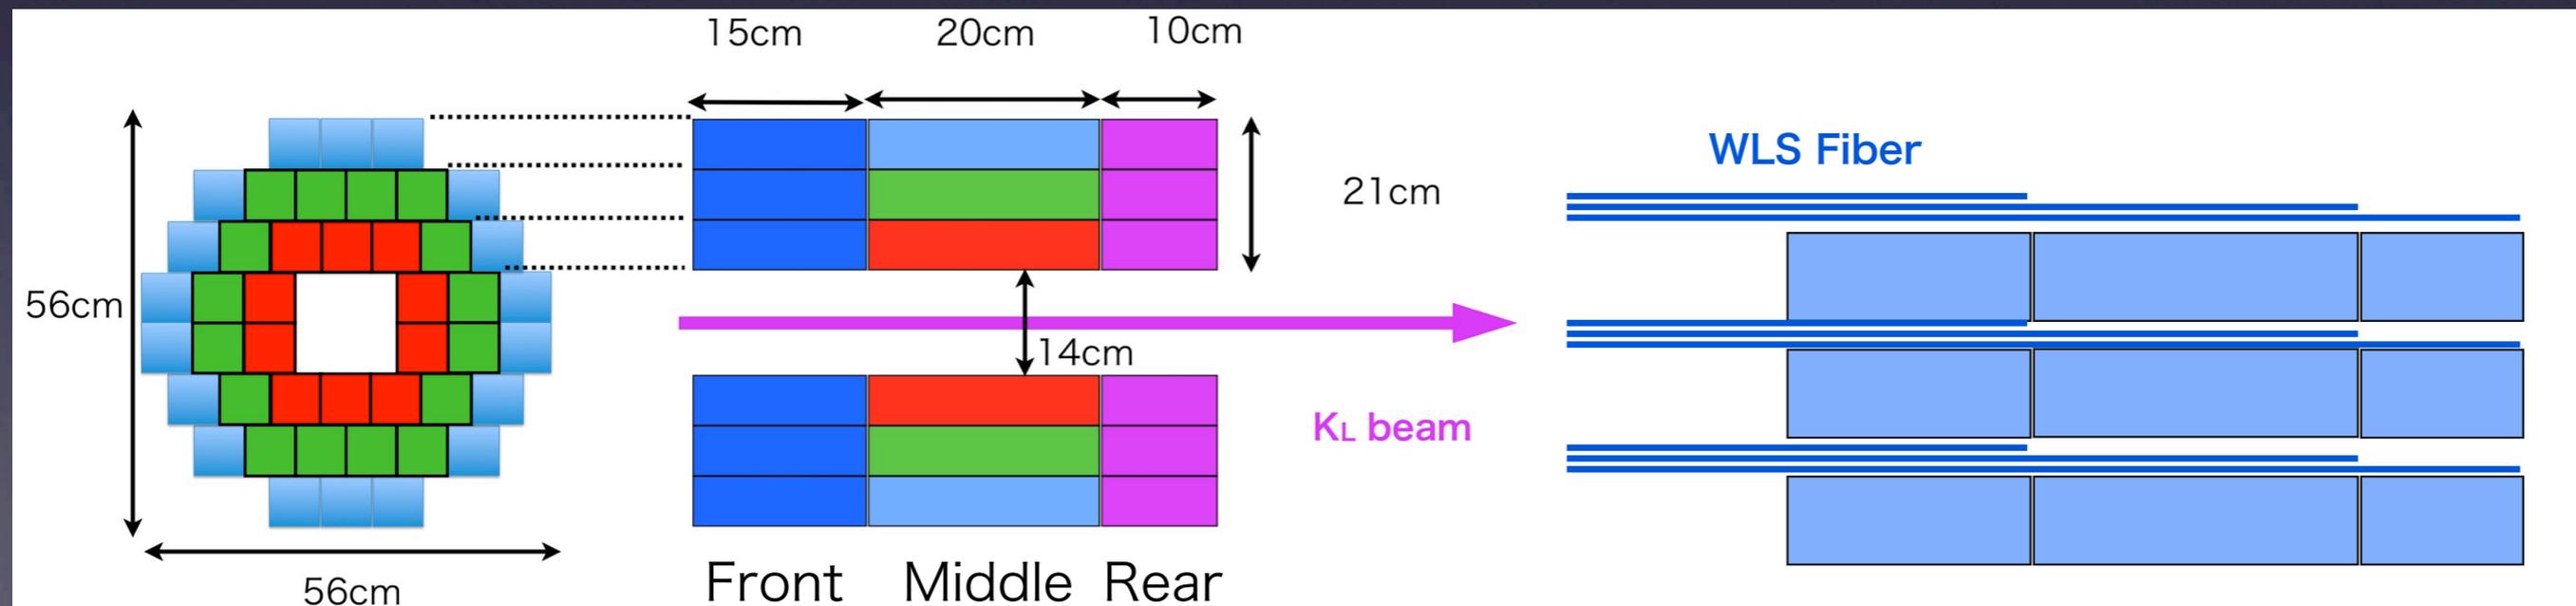
NCC

- 主な役割
 - E391aに比べ、B.G.を1/1000に削減
 - ビーム周りに薄く広がるハロー中性子の測定
- 特徴
 - Pure CsI結晶をWLSF読み出し。
 - Segmentationを最適化し γ と n を弁別

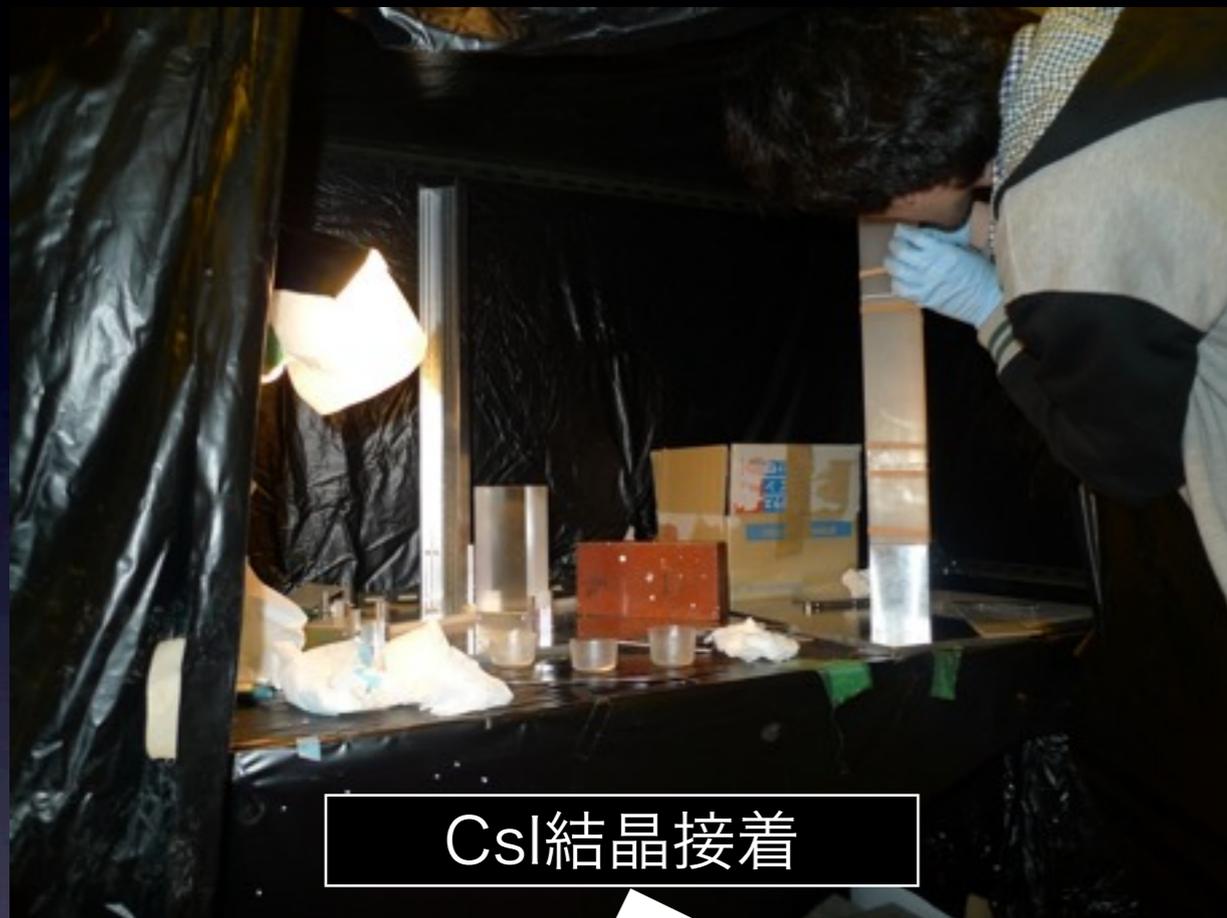
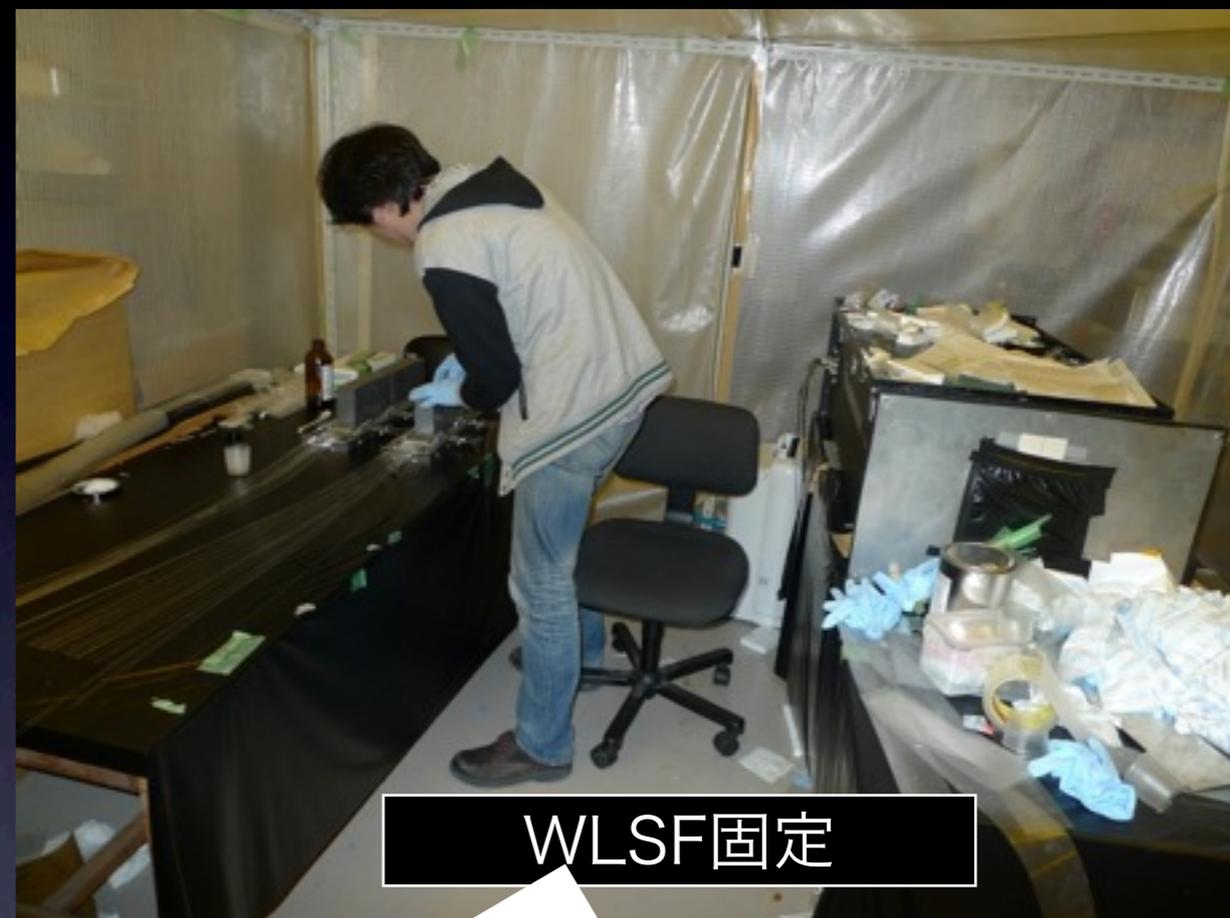
組み合わせてモジュール完成

- 2012/10月インストールに向けて、鋭意量産中
