KOTO実験($K_L \rightarrow \pi^0 \nu \bar{\nu}$ 探索実験)と 京都Kグループの活動

物理学第二教室 教室発表会

2012年3月12日

高エネルギー研究室

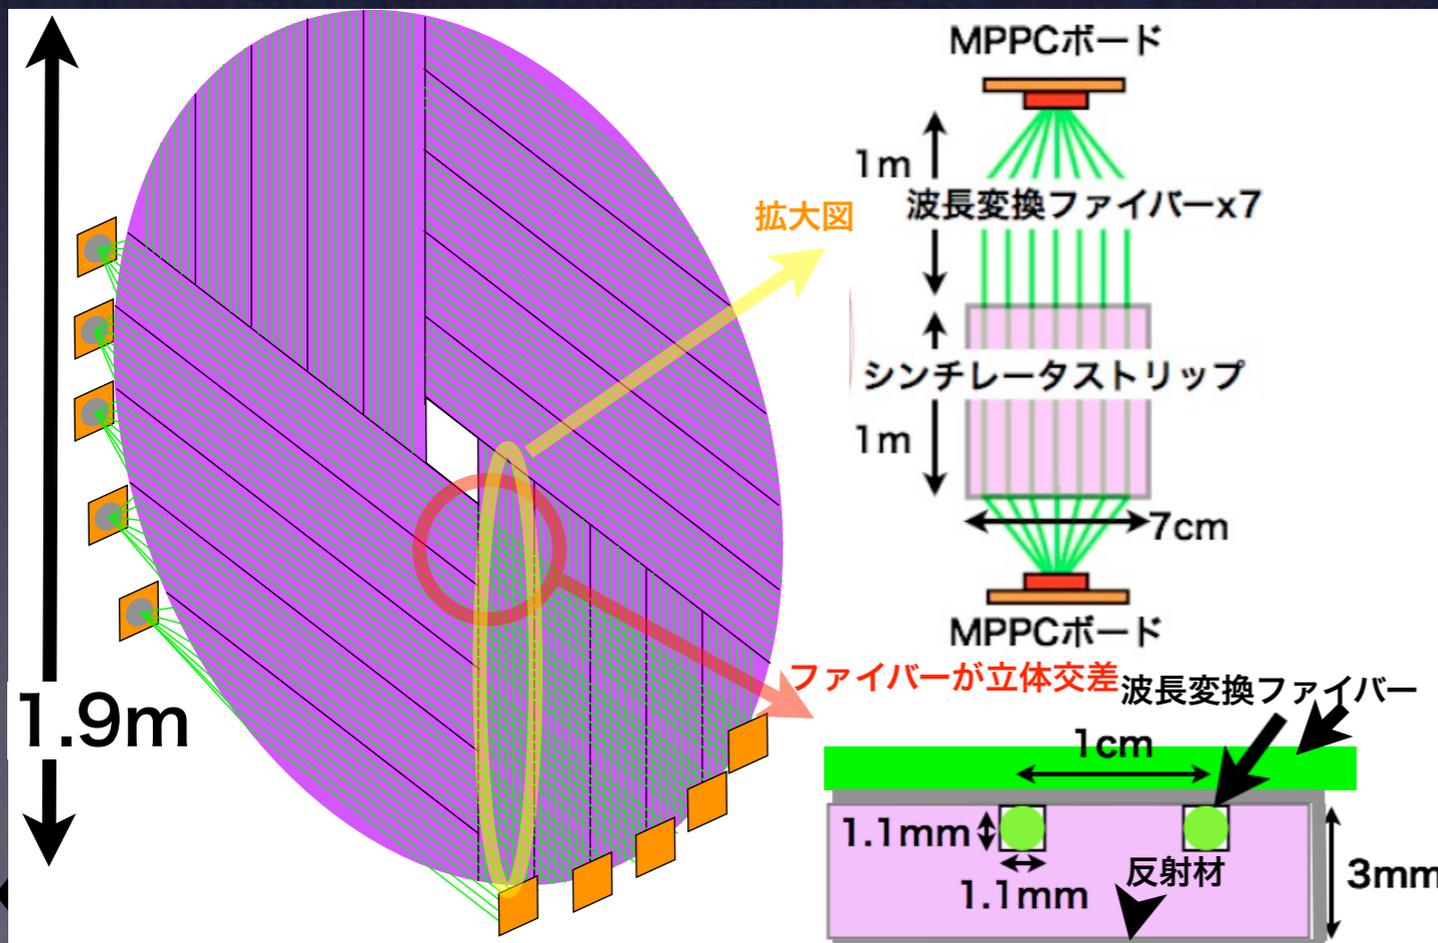
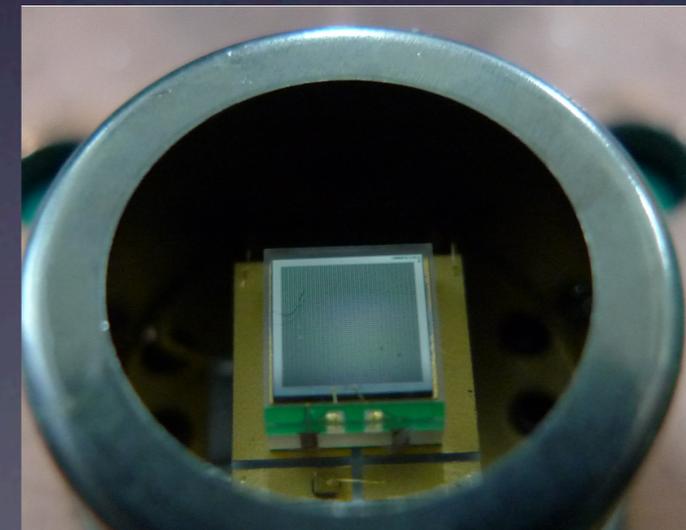
ペルチェ付きMPPC
大面積、低ノイズ、温度コントロール

- Cslカロリメータの直前に置かれ、Cslに入射した粒子が荷電粒子か中性粒子か判別する

- 荷電粒子を逃さずとらえる(99.99%)ための大光量
- 余計な粒子(ハロー中性子)と反応しないため、少ない物質質量

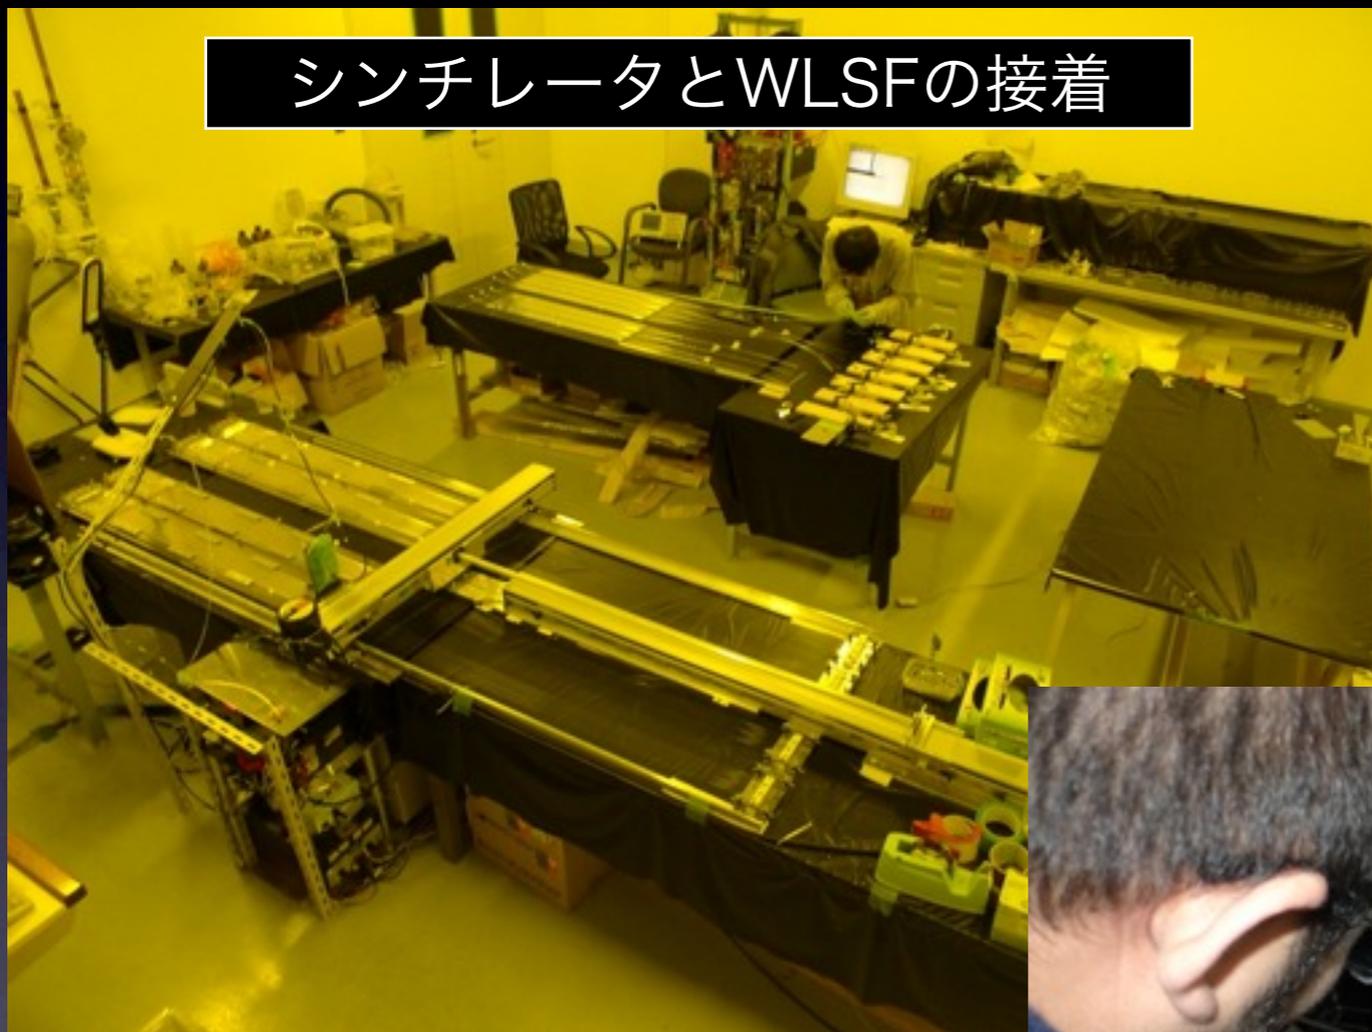
シンチレータとWLSFの接着

- 2012/5月 インストールを目標に量産作業を進めている

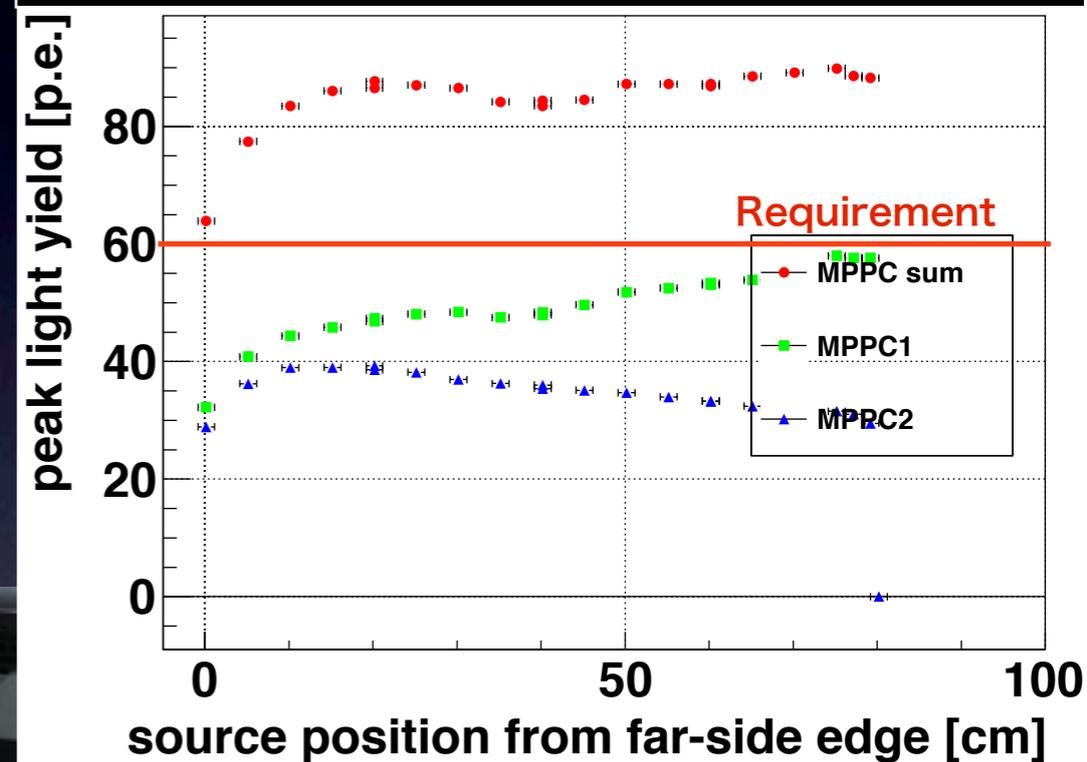
量産品の光量分布
全域で要求を満たす光量を確認
